KULKULAITOSTEN JA YLEISTEN TÖIDEN MINISTERIÖ
 MINISTRY OF COMMUNICATIONS AND PUBLIC WORKS OF FINLAND
ILMAILUOSASTO
 DEPARTMENT OF CIVIL AVIATION
 Siltasaarencatu 12 A—HELSINKI 53
 Puh. 76 58 11 Telephone
 Sähkeos. CIVILAIR Telegrams
 TELEX 12—1247

ILMAILUOSASTON TIEDOTUKSIA
 INFORMATION FROM THE DEPARTMENT OF CIVIL AVIATION
LENTOKELPOISUUS-
TIEDOTUS
AIRWORTHINESS DIRECTIVE

M 416/69

416. M-määräys No. 416/69: Beagle B.121. Sivuperäsimen kulmavipujen niittaus polkimien vääntötankoihin

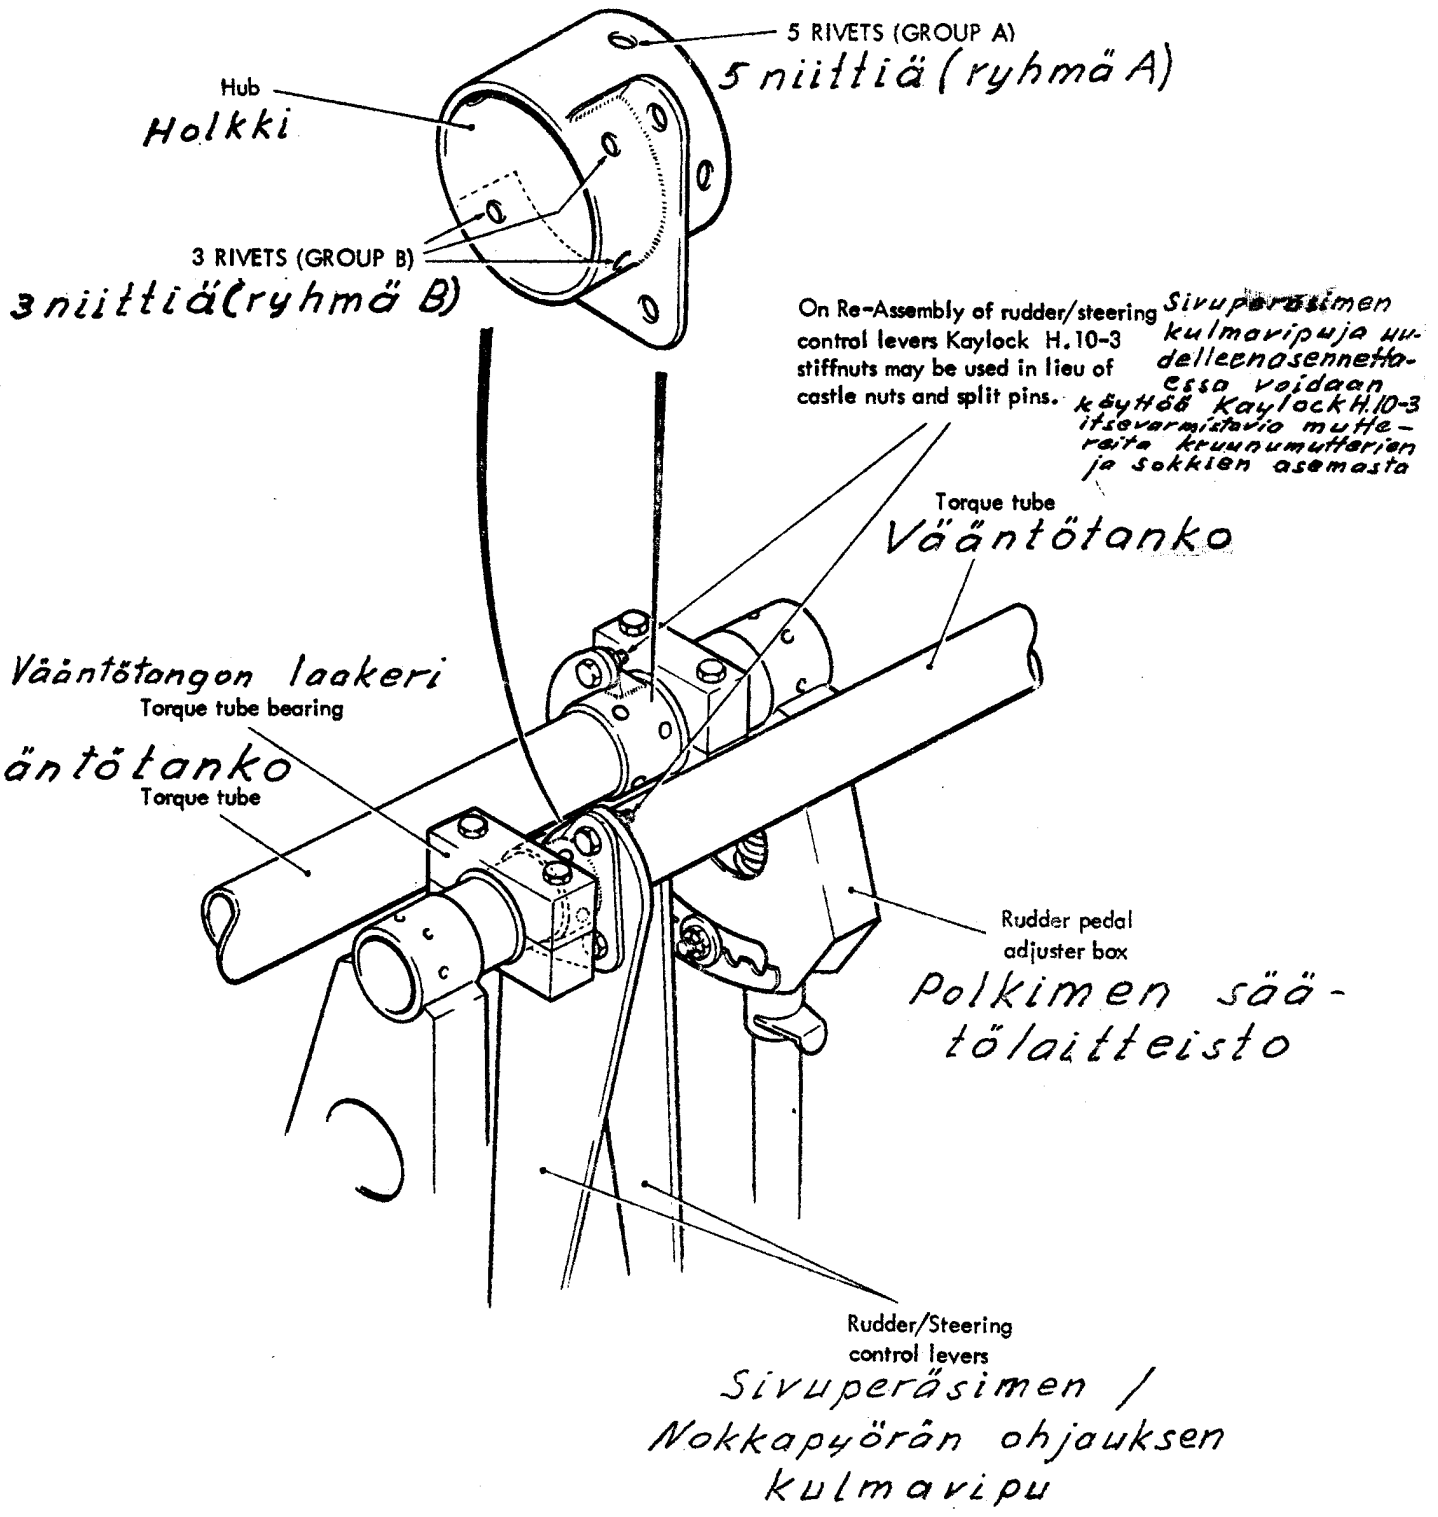
SERVICE BULLETIN B 121/8
SHEET 3 OF 3 SHEETS

Syy: Sivuperäsimen kulmavivut polkimien vääntötankoihin kiinnittävien niittien murtumisen on todettu olleen syynä lento-onnettomuuteen.

5 RIVETS (GROUP A)

3 RIVETS (GROUP B)

1. Tarkasta sivuperäsimen kulmavivut polkimien vääntötankoihin kiinnittävät niitit; numero 2 kuvassa 6 Beagle Service Manual in sivulla A 5-9. Mikäli löytyy löystyneitä niittejä, on kohdan 2 . muutostyö suoritettava välittömästi.
2. Beagle Mod BE 318: Poista polkimien vääntötangot lentokoneesta ja korvaa kaikki kulmavipujen kiinnitysniitit 5/32 tuuman "snap head"-tyyppisillä pehmeäteräksisillä erikoisniiteillä SP-76-506 tai vastaavilla. Vaihtoehtoisesti, mikäli teräsniittaus ei ole mahdollista, voidaan ryhmän A (katso kuvaa) niitit korvata 3/16 tuuman "snap head"-tyyppisillä kevytmetalliniiteillä SP-80-607 tai vastaavilla, tai Avdel AGS 2065-609 sokeilla niiteillä tai vastaavilla. Tässä tapauksessa ryhmän B (kuva) niitit korvataan 5/12 tuuman kevytmetallisilla "snap head"-niiteillä SP-80-506 tai vastaavilla, mikäli ne ovat löytyneet, muutoin ne saavat jäädä ennalleen.

On Re-Assembly of rudder/steering control levers Kaylock H.10-3 stiffnuts may be used in lieu of castle nuts and split pins.
