ILMAILUHALLITUKSEN TIEDOTUKSIA
INFORMATION FROM THE NATIONAL BOARD OF AVIATION**MUUTOSMÄÄRÄYS
AIR WORTHINESS
DIRECTIVE**

M 585/74

585. M-määräys no. 585/74: Pilatus. Sivuperäsimen ohjainpunoksen tarkastus ja muutostyö

Koskee: Kaikkia B4-PC11 purjelentokoneita, joihin on asennettu turvavyön korvake penkin alle, mutta turvavyötä ei ole kiinnitetty.

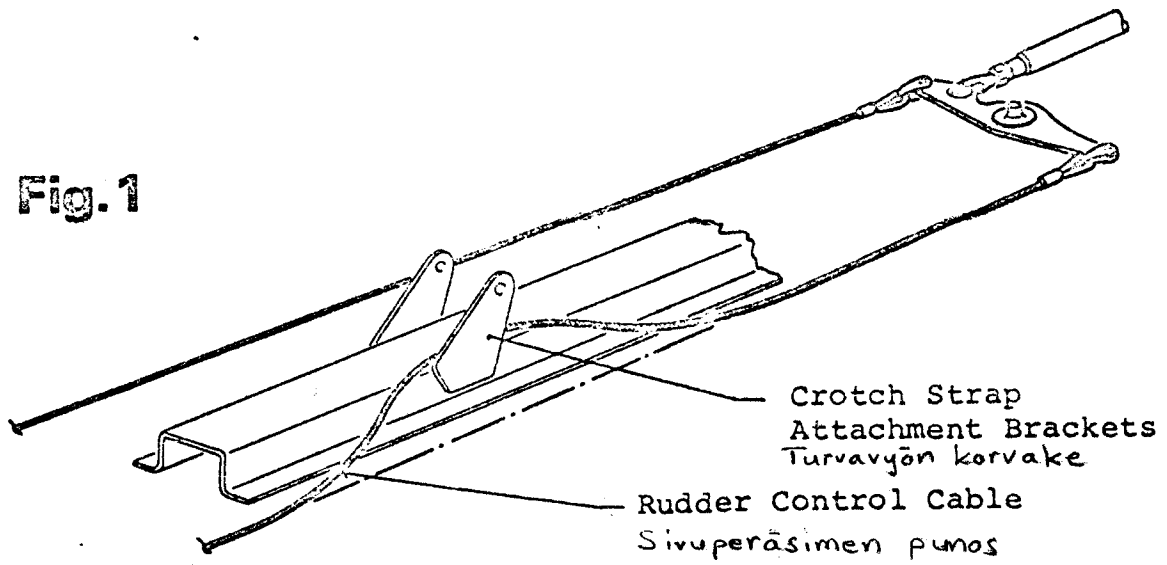
Fig.1

Syy: Jos turvavyötä ei ole kiinnitetty kuvassa 1 olevaan korvakeeseen, voi sivuperäsimen ohjainpunos mennä korvakkeen väärälle puolelle ja hankautua korvaketta vasten.
