**MUOTOSMÄÄRÄYS**  
**AIRWORTHINESS**  
**DIRECTIVE**

M 586/74

1974-07-29

586. M-määräys no. 586/74: Pilatus. Siivekkeen käyttövipujen liitospultin muutos

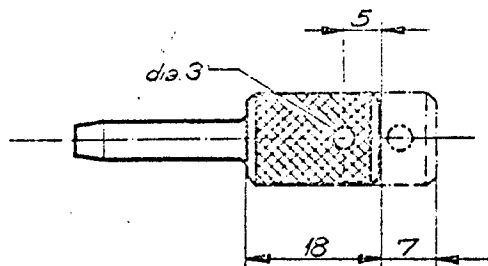
Syy: Jos siivekevipujen liitospultit kulmavivussa on asennettu väärinpäin (oikea asennustapa on esitetty Operating Manual Fig 1, page 26), ottaa pulttien pää kiinni siipisalon korvakkeeseen ja ohjaimet voivat lukkiutua.

Koska lentojarrujen käyttövipujen liitospultit kulmavivussa (katso Operating Manual item 7, Fig. 1) ovat aivan samantyyppisiä siivekevipujen liitospulttien kanssa ja näin vaihtokelpoisia keskenään, on myöskin nämä pultit lyhennettävä edellä esitetyllä tavalla.

- Tarkasta, että siivekevipujen liitospultit kulmavivussa ovat Operating Manual Fig. 1, page 26 esittämässä asennossa.
- Lyhennä siivekevipujen liitospulttien päistä 7 mm (katso kuvaa).
  - Poraa  $\varnothing$  3 mm reikä punosta varten. Poista jäysteet reunoista.
  - Maalaa työstetyt kohdat primerillä syöpymisen estämiseksi.
