MUUTOSMÄÄRÄYS
AIRWORTHINESS
DIRECTIVE

M 609/75

609. M-määräys No 609 /75. Öljysäiliön tyhjennysluukun kiinnitys

Koskee: Kaikkia Stark Stamo MS 1500/1 ja MS 1500/2 moottoreita.

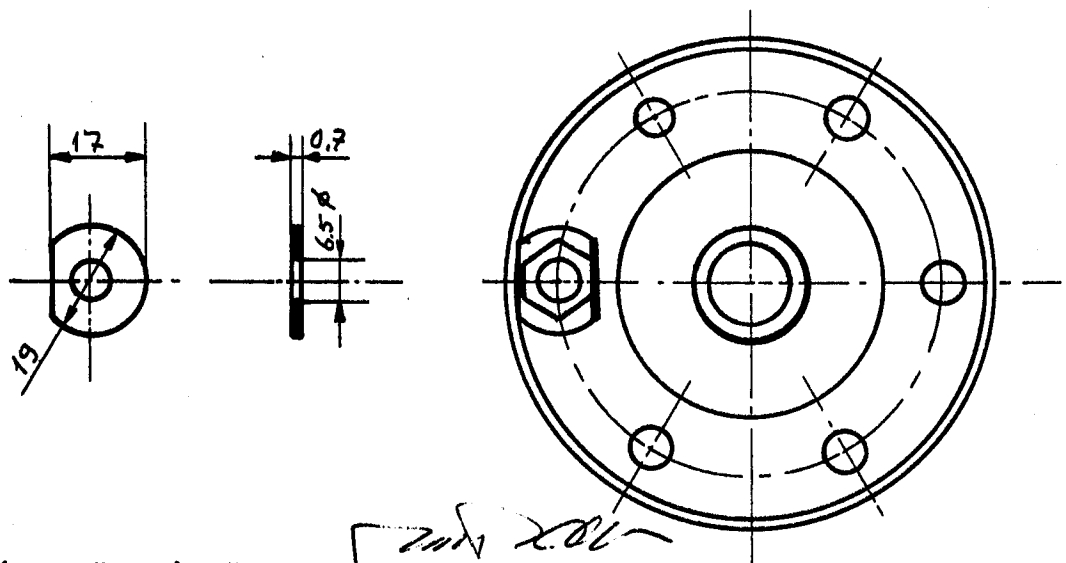
Syy: Säiliön tyhjennysluukun kiinnityspultit ovat löystyneet lennon aikana ja öljy on valunut ulos.

- 1) Avaa öljysäiliön tyhjennysluukku, poistamalla kiinnitysruuvit
- 2) Irroita ja puhdista öljysuodin. Asenna uusi tiiviste.
- 3) Asenna varmistuslevyt kiinnityspulttien alle, kiristä pultit ja varmista ne varmistuslevyillä.
