MUUTOSMÄÄRÄYS
AIRWORTHINESS
DIRECTIVE

M 636/75

636. Pioneer. Laskuvarjon valjaat

Koskee: Kaikkia Suomessa käytettäviä "Super Pro" valjaita.

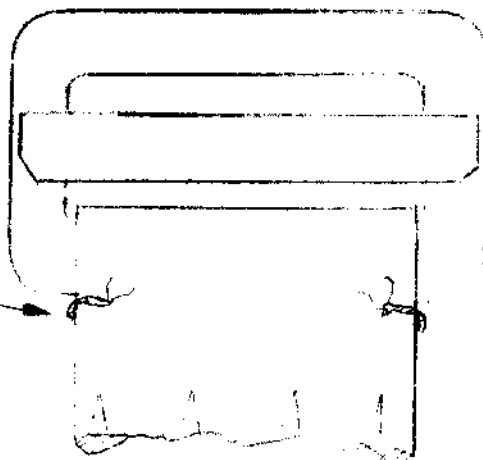
Toimenpide: Jotta voitaisiin estää kiristyssolkien MS 70114-1 läpi kulkevien valjashihnojen huppioreunojen vaurioituminen on tärkeätä, että kiristyssolki pysyy aina sekä kiinteän hihnan että kiristyshihnan akseliviivalla. Jos kiristyssoljen sallitaa kiertyä, hihna joutuu painautumaan liikkuvan salvan loviosaa vasten, jolloin leikkauvoimaa esiintyy hihnan reunalankojen kohdalla. Toistuva tämäntyyppinen vaurioituminen voi aiheuttaa hihnan katkeamisen.

Sellaisiin Super Pro valjaisiin, joissa ei ole puskuria neulottuna tiukasti kiristyssoljen säätämätöntä puolta vasten, suositellaan seuraavaa muutosta:

Ommellaan käsin niin lähelle kiristyssolkea kuin mahdollista 3-4 harsimapistoa kaksinkertaisella 3-cd puuvillalangalla
(kahdesta kohdasta)
