MUUTOSMÄÄRÄYS
AIRWORTHINESS
DIRECTIVE

652/76

652. Blanik. Korkeusperäsinvaijerin hankaaminen pyöräjarruun

Koskee: Blanik L 13 purjelentokoneita, kaikki valmistusnumerot.

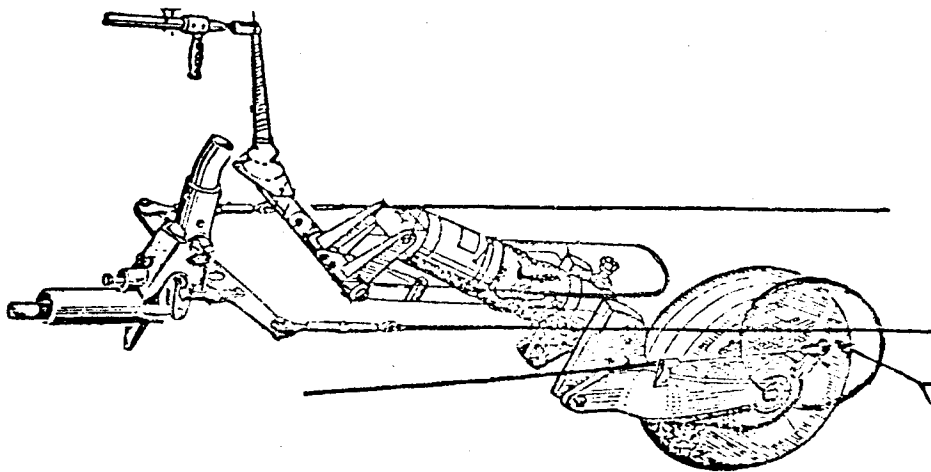
Toimenpiteet: Tarkasta, että vasen korkeusperäsinvaijeri ei hankaa telineen ollessa sisäänvedettynä missään ohjainten ja pyöräjarrun asennossa pyöräjarrun käyttövipuun laskutelineetilassa. Tee tarkastus purjelentokoneen ollessa kuormattuna ja tyhjänä.

Mikäli vaijeri hankaa, saattaa syy olla seuraavissa seikoissa:

- a) Vaijerin jännitys on liian pieni.
- b) Iskunvaimennin on viallinen tai vaimentimen paine on liian pieni.
- c) Pyörän sisäänvetomekanismi on virheellisesti asennettu.
- d) Laskutelineessä tai telineen kiinnityskohdissa on tapahtunut muodonmuutoksia esim. kovan laskun seurauksena.

Tarkasta myös, että jarruvivun pultti on asennettuna siten, että pultin kanta on telineeseen päin.
