NATIONAL BOARD OF AVIATION

M 696/76

696. Rhönlerche II. Ohjaussauvan alapään hitsausaumojen tarkastaminen

Viite: FAA AD 76-15-02 ja Schleicher Technical Note no. 13.

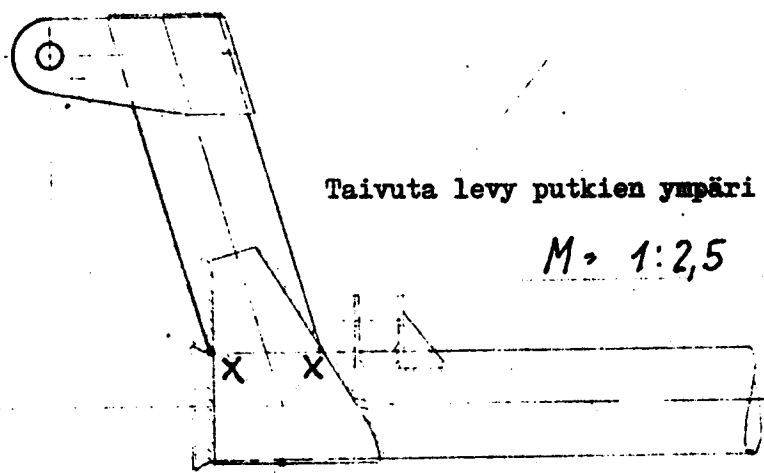
- A. Tarkasta etummaisen sauvan juuren hitsausaumat (merkitty liitteenä olevassa kuvassa ristillä) vähintään viisi kertaa suurentavalla suurennuslasilla. Mikäli halkeamia löytyy, korjaa ne hitsaamalla ja vahvista ohjaussauvan alapää kohdan B mukaisesti.
- B. Hitsaa liitteenä olevan kuvan mukainen kromimolybdeeniteräksestä (saksalainen WL Normi 1.7214.4 tai 1.7734.4 tai vastaava) valmistettu vahvistuslevy etummaisen ohjaussauvan alapäähän.

Taivuta levy putkien ympäri kuumana

Teräslevy 1.72 14.4 tai 1.77 34.4 paksuus 1.0mm
