MUUTOSMÄÄRÄYS
AIRWORTHINESS
DIRECTIVE

M 846/79
 Muutos 1
 2.5.1980

846. Bell 47 ja Agusta-Bell 47. Pyrstöroottorin lapojen tarkastus

Koskee: Kaikkia helikoptereita Bell 47 ja Agusta-Bell 47, joihin on asennettu metalliset pyrstöroottorinlavat, osanumero 47-642-102.

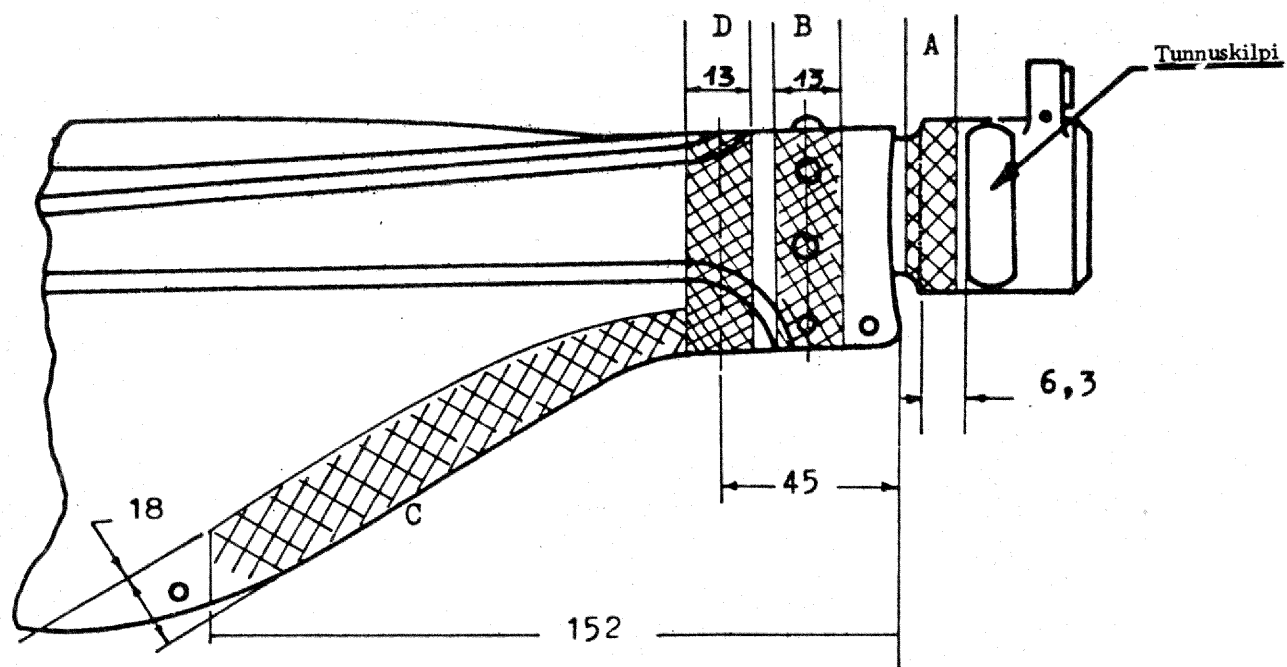
Kuva 1

1. Tarkasta silmämääräisesti vähintään kolminkertaisesti suurentavaa suurennuslasia käyttäen pyrstöroottorin lavat joka päivä ennen lentotoiminnan alkamista sekä jokaisessa polttoainetäydennyksessä seuraavista kriittisistä kohdista (ks. kuvaa):

- a) lapojen kiinnitysholkit noin 2,5 cm (1") matkalla lavan kuoren reunasta sisäänpäin (alue A),
 - b) lavan kuoren kiinnitysnientien alue (alue B),
 - c) lavan jättöreunan alue taipeesta sisäänpäin 15 cm (6") matkalla samoin kuin se lavan tyven ympärillä oleva alue, jossa lavan kuori taipuu taivassaisesti kiinnitysholkin ympärille (alue C).

- d) kuvan mukainen alue D.
2. Tarkasta iskeytymisilmaisinten P/N 47-642-114 asento ja kunto (ks. M 308/65).
3. Pyrstöroottorin lavat on heti vaihdettava uusiin ennen lentotoiminnan jatkamista, mikäli havaitaan joitakin seuraavista seikoista. Poistetut lavat lähetetään valmistajatehtaalle tutkimuksia varten.

- a) Murtumia tai pysyviä muodonmuutoksia edellämainituissa kohdan 1 mukaisissa tarkastuskohteissa.

Pyrstöroottorin lavan tarkastuskohteet
(Mitat millimetreinä)
