MUUTOSMÄÄRÄYS
AIRWORTHINESS
DIRECTIVE

M 868/79

868. SZD-9 "BOCIAN". Siipi/runko-pääkiinnitysten tarkastus

Koskee: Kaikkia SZD-9 "BOCIAN"-tyyppisiä purjelentokoneita.

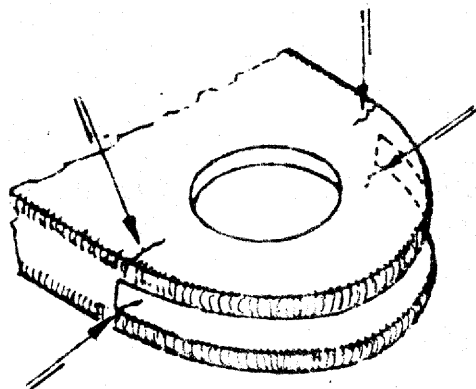
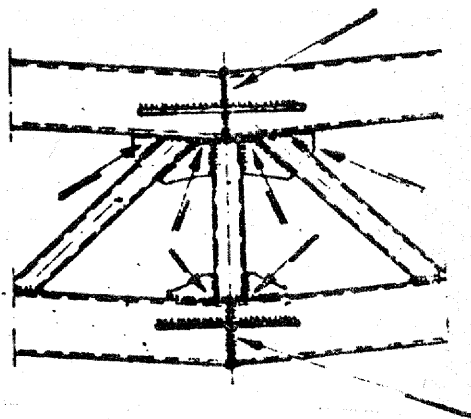
Kuva 1

- A. Tarkasta purjelentokone kerran vuodessa kohdassa B annettujen ohjeiden mukaisesti.
- B. Tarkastus:
1. Irrota siivet ja poista suojalakka tai maali kaikista tarkastettavista kohteista sopivalla liuottimella. Pese siivet kokonaan kuumalla vedellä ja kuivaa ne.
 2. Tarkasta rungon pääkorvakkeiden ja tukirakenteiden hitsisaumat ja metallilevyt tunkeumavärimenetelmällä repeämien varalta. Kiinnitä erityistä huomiota kuvien 1. ja 2. osoittamiin alueisiin.

- C.1. Mikäli kohtien B.1.-B.6. tarkastuksissa löytyy vikoja, ei koneella saa lentää, ennenkuin korjaukset on tehty valmistajan antamien ohjeiden mukaisesti.

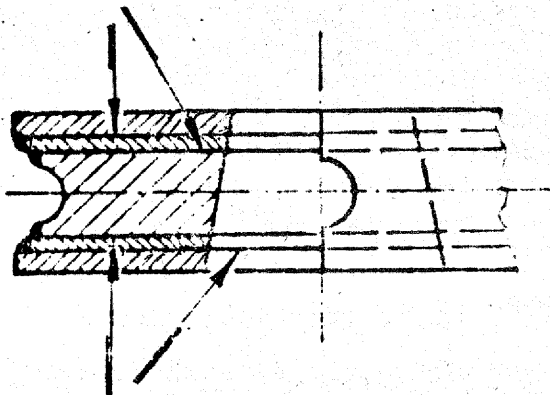
Kuva 3

3. Tarkasta, onko rungon pääkorvakkeiden metallilevyliitoksissa rakoilua tai ovatko metallilevyt siirtyneet paikaltaan. Liitoksissa saa olla korkeintaan 0,4 mm:n rakoja, kts. kuva 3, levyjen siirtyminen paikaltaan ei ole sallittua.

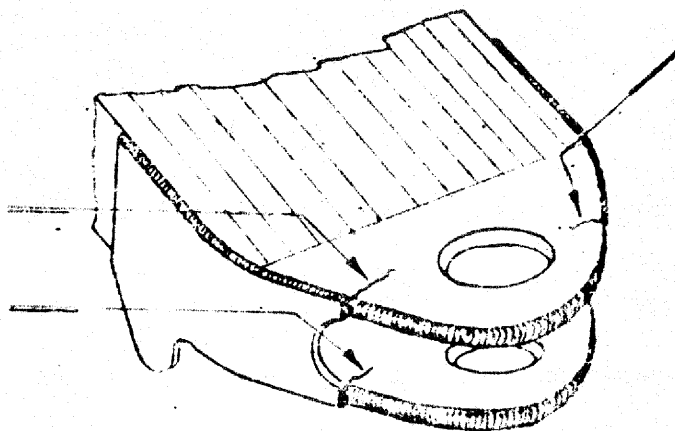
Kuva 4

4. Tarkasta siipien pääkorvakkeiden hitsisaumat ja metallilevyt tunkeumaväri- menetelmällä repeämien varalta. Kiinnitä erityistä huomiota kuvan 4. osoit- tamiin alueisiin. Tarkasta viivoitettu alue muodonmuutosten ja lommahdusten varalta.

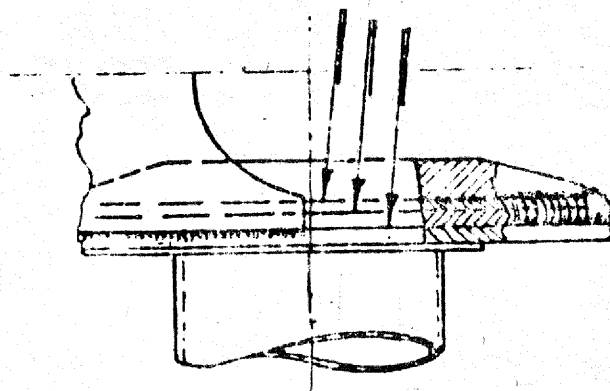
Kuva 5

5. Tarkasta, onko siipien pääkorvakkeiden metallilevyliitoksissa rakoilua tai ovatko metallilevyt siirtyneet paikaltaan. Liitoksissa saa olla korkeintaan 0,4 mm:n rakoja, kts. kuva 5, levyjen siirtyminen paikaltaan ei ole sallit- tavissa.

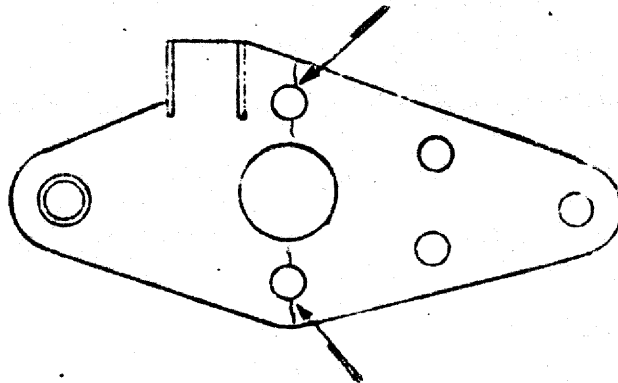
Kuva 6

6. Tarkasta siiven tyvikaaren tarkastusaukkojen kautta takasalon korvakkeen kunto. Kiinnitä erityistä huomiota mahdollisiin repeämiin kuvan 6 osoittamissa alueissa. Mikäli tarkastusaukkoa ei ole, tee sellainen Bulletinin n:o BE-07/75 "BOCIAN" mukaisesti.
