MUUTOSMÄÄRÄYS
AIRWORTHINESS
DIRECTIVE

M 891/79
 Muutos 1
 18.3.1980

891. Wassmer. Korkeusperäsimen salon tarkastus

Koskee: Kaikkia CE43- ja CE44-tyyppisiä lentokoneita.

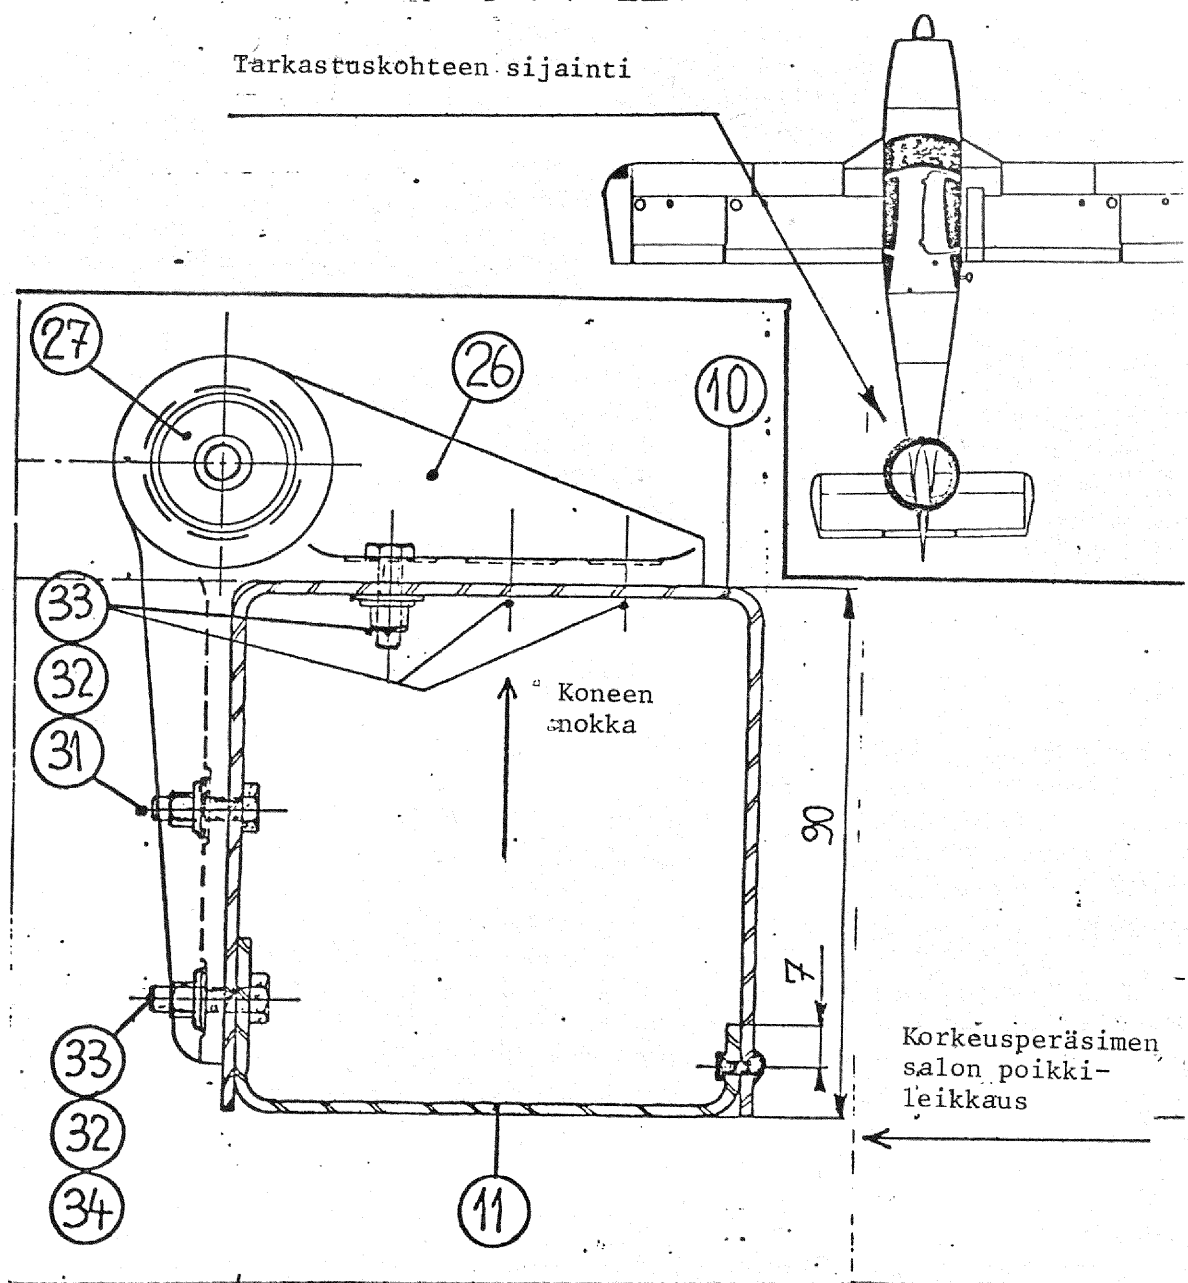
Kuva 1

- A.1. Tarkasta korkeusperäsimen salko seuraavassa 100 tunnin huollossa (vrt. Kuva 1).
- Irrota korkeusperäsien koneesta.
 - Irrota korkeusperäsimen nivelkorvakkeet (kaksi) korkeusperäsimen salosta.

- Tarkasta nivelkorvakkeiden kiinnityspulttien salossa olevien reikien ympäristö silmämääräisesti.
2. Mikäli tarkastuksessa ei havaita repeämiä, niin asenna nivelkorvakkeet takaisin salkoon ja korkeusperäsien koneeseen. Toista tarkastus tämän jälkeen jokaisessa 100 tunnin huollossa, kunnes joko toimenpidekohdan B tai C mukainen muutostyö on tehty.

3. Mikäli tarkastuksessa havaitaan repeämiä, niin korkeusperäsimeen on tehtävä joko toimenpidekohdan B tai C mukainen muutostyö ennen lentotoiminnan jatkamista.

- B.1. Tilapäistä muutostyötä n:o 34 varten korkeusperäsien on toimitettava valmistajatehtaalle, jossa revennyt alue salosta vaihdetaan ja salkoa vahvistetaan.

C. Seuraava muutostyö n:o 35 on tehtävä viimeistään ensimmäisessä 1.1.1981 jälkeen tehtävässä perushuollossa, elleivät toimenpidekohdissa A ja B mainitut seikat edellytä sen tekemistä jo aikaisemmin.

Muutostyötä n:o 35 varten korkeusperäsin on toimitettava valmistajatehtaalle, jossa salon keskiosa vaihdetaan osittain tai kokonaan uuteen, vahvistettuun osaan ja nivelkorvakkeet vaihdetaan 15CDV6-teräksestä valmistettuihin. Muutostyön jälkeen korkeusperäsintä ei enää tarvitse tarkastaa tämän muutosmääräyksen mukaisesti.
