ILMAILUHALLITUKSEN TIEDOTUKSIA
INFORMATION FROM THE NATIONAL BOARD OF AVIATION

MUUTOSMÄÄRÄYS
AIR WORTHINESS
DIRECTIVE

M 945/80

945. Bell. Pyrstöroottorin lapojen tarkastus

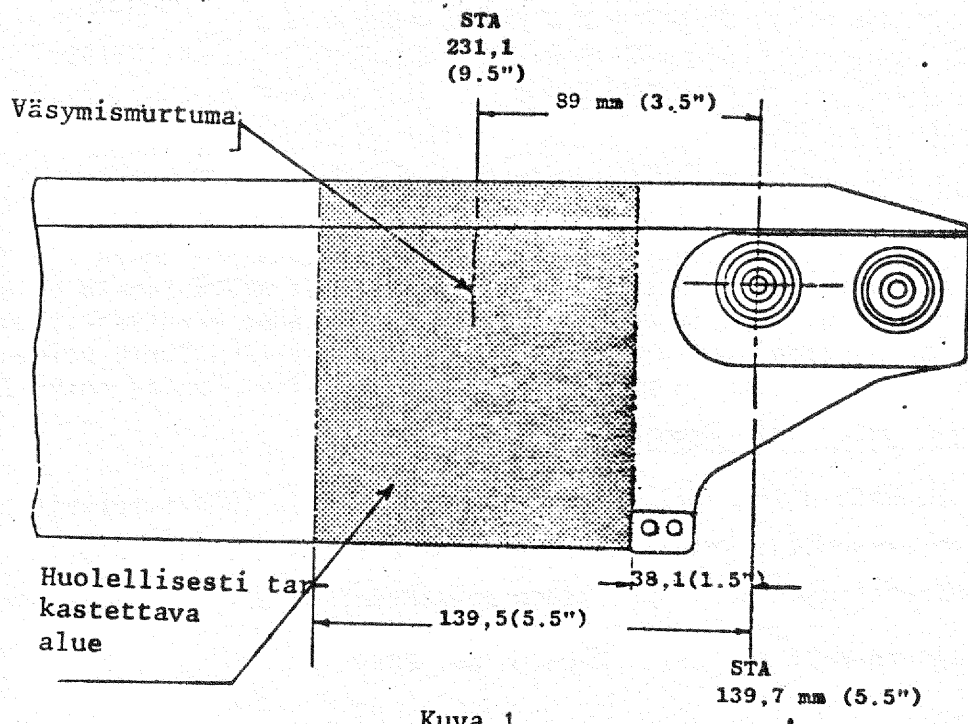
Kuva 1

A.1. Tarkasta pyrstöroottorin lapojen pintalevyt aina ennen päivän ensimmäistä lentoa ja aina polttoainetäydennyksen yhteydessä. Kiinitä erityistä huomiota alueeseen, joka ulottuu 38,1 mm:stä 139,5 mm:iin ulospäin mitattuna ulomman sulkanivelen keskiviivasta (kuva 1).

C. Mikäli toimenpidekohtien A tai B mukaisissa tarkastuksissa lapojen pintalevyistä löytyy halkeamia tai tasapainoja peittävä tiiviste on vahingoittunut, on lavat vaihdettava uusiin ennen lentotoiminnan jatkamista.

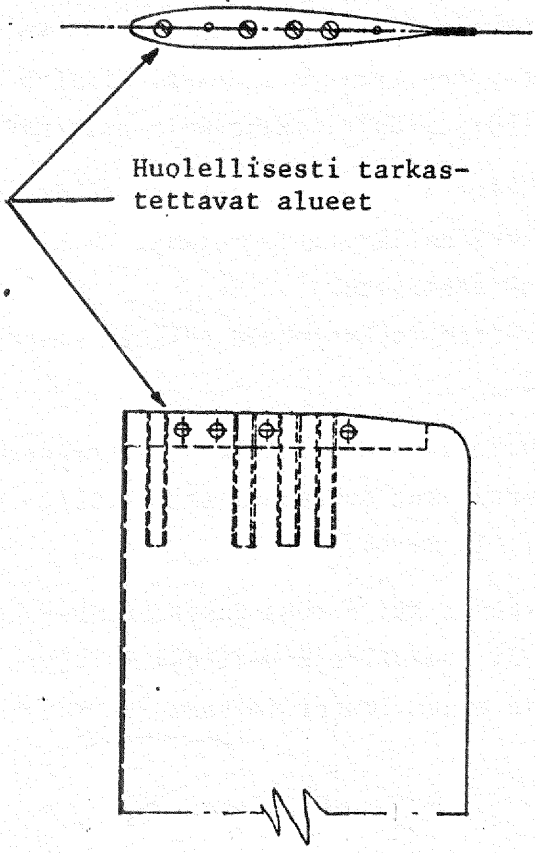
Kuva 2

2. Tarkasta pyrstöroottorin lapojen kärjet aina ennen päivän ensimmäistä lentoa ja aina polttoainetäydennyksen yhteydessä. Kiinitä erityistä huomiota kärkikappaleeseen upotettuja pronssitasapainoja peittävään tiivisteeseen (kuva 2).
