**MUUTOSMÄÄRÄYS**  
**AIRWORTHINESS**  
**DIRECTIVE**

M 955/80

955. Embraer. Korkeusperäsimen trimmilaipan tarkastus.

Koskee: Lentokoneita Embraer EMB-110 Bandeirante, joiden sarjanumero on 110001-110226.

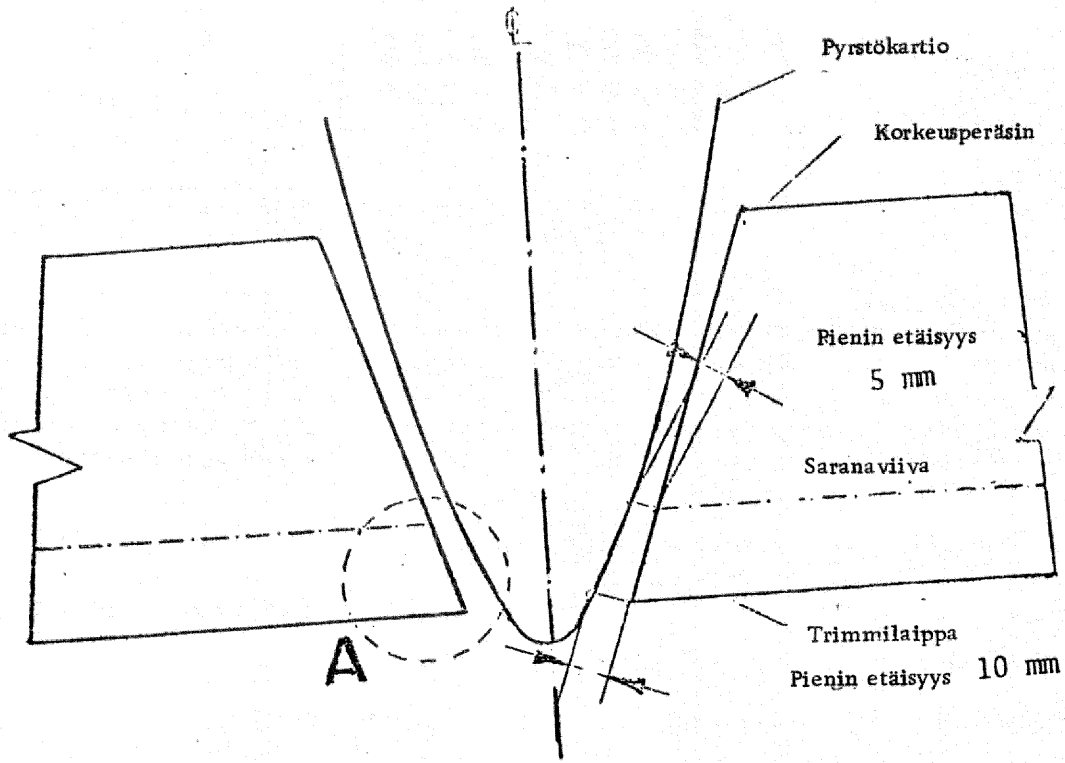
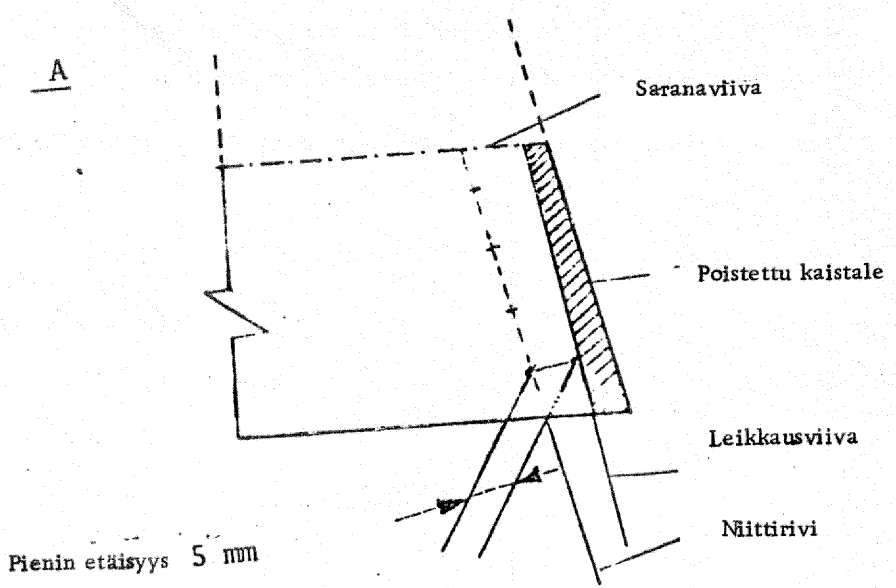
KUVA 1

- A. Tarkasta 25 lentotunnin kuluessa korkeusperäsimen trimmilaipan ja pyrstökartion välinen vapaa etäisyys kaikilla korkeusperäsimen ja trimmilaipan asennoilla. Etäisyyden tulee olla vähintään 5 mm saranaviivan kohdalla ja vähintään 10 mm trimmilaipan jättöreunan kohdalla (kuva 1 kääntöpuolella).
- B. Mikäli trimmilaipan ja pyrstökartion välinen vapaa etäisyys on kohdassa A mainittuja arvoja pienempi, niin viilaa tai leikkaa trimmilaipan sisäreunalta tarpeellisen leveä kaistale.

Huomautus. Niittirivin ja trimmilaipan reunan välinen etäisyys ei saa alittaa 5 mm. Mikäli tämä estää kohdan B mukaisen korjauksen tekemisen, niin ota yhteys valmistajatehtaalle korjausohjeita varten.

- C. Toista kohdan A tarkastus aina trimmilaippaa tai pyrstökartiota vaihdettaessa.
