MUUTOSMÄÄRÄYS
AIRWORTHINESS
DIRECTIVE

M 1017/81

1017. Rallye. Korkeusvakaimen etukiinnityskorvakkeen tarkastus

Koskee: Kaikkia M.S.880B-, M.S.881-, M.S.883-, M.S.885-, M.S.886-, M.S.887, M.S.892A-, M.S.893A-, M.S.894A- ja M.S.894C-tyyppisiä lentokoneita.

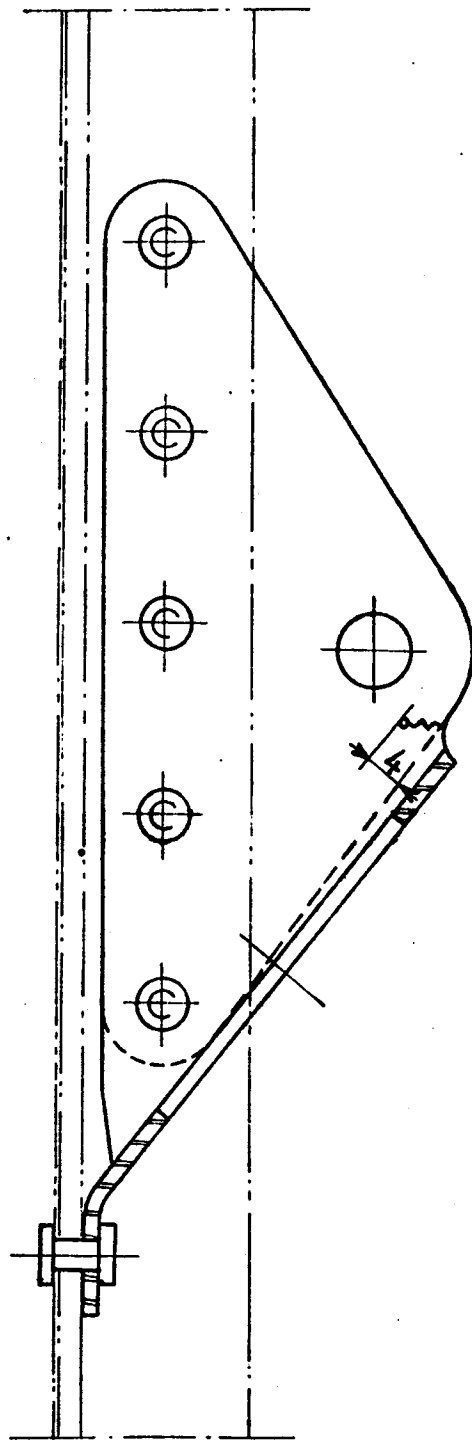
Kuva 1

Toimenpiteet: Tarkasta sivuvakaimen kiinnitetty U:n muotoinen korkeusvakaimen etukiinnityskorvake n:o 880-31.0.032.0 tai 880-31.0.059.0 jokaisessa 100 tunnin huollossa (kuva 1 kääntöpuolella). Tarkastusta varten on pyrstökartio ja pyrstön muotolevyt irrotettava.

Mikäli korvakkeesta löytyy alle 4 mm pitkiä murtumia, voidaan niiden eteneminen pysäyttää poraamalla 1,5 mm:n reikä niiden kärkeen. Mikäli korvakkeesta löytyy yli 4 mm pitkiä murtumia, on se vaihdettava uuteen ennen lentotoiminnan jatkamista.
