ILMAILUHALLITUKSEN TIEDOTUKSIA
INFORMATION FROM THE NATIONAL BOARD OF AVIATION**MUUTOSMÄÄRÄYS**
AIRWORTHINESS
DIRECTIVE

M 1024/81

1024. Schleicher ASW-19 ja ASW-20. Siivekelaakerin tarkastus

Koskee: Schleicher ASW-19 ja ASW-20 purjelentokoneita, kaikki valmistusnumerot.

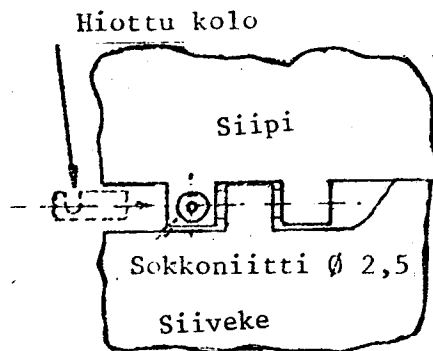
Toimenpiteet: Tarkista ennen seuraavaa lentoa, että siivekkeen saranassa on laakerin akselin varmistuksena toimiva sokkoniitti paikallaan (ks. allaoleva kuva). Niitinkanta on liiman alla, tarvittaessa on liimasauma poistettava, jotta voidaan varmistua, että niitti on paikallaan. Mikäli niitti puuttuu, asenna \emptyset 2,5 mm:n niitti allaolevan kuvan mukaisesti.
