MUUTOSMÄÄRÄYS
AIRWORTHINESS
DIRECTIVE

M 1056/81

1056. DHC-2 Beaver. Siipitukien kiinnityskorvakkeiden tarkastus

Koskee: Kaikkia niitä DHC-2 Mark I Beaver-tyyppisiä lentokoneita, joissa on siipituet n:o C2W-545A tai C2W-546A.

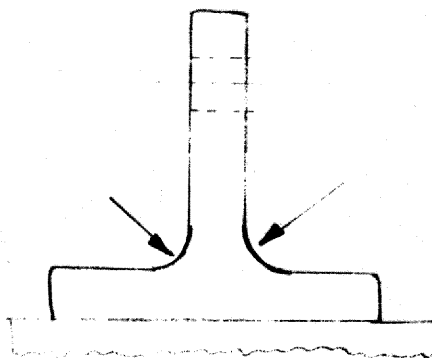
Irrota siipituet siivissä olevista kiinnityshaarukoistaan. Poista maali siipitukien kiinnityskorvakkeista alla olevan kuvan osoittamien pyöristysten ympäriltä korvakkeen koko pituudelta.

Tarkasta tämän jälkeen puhdistetut kohdat sekä silmämääräisesti että väritunkeumamenetelmällä. Jos tarkastuskohdasta tällöin löytyy kulumia tai koneistusjälkiä, tai kohdan pyöristyssäde on alle 3 mm, niin vaihda korvake uuteen ennen lentotoiminnan jatkamista sekä lähetä ilmailuhallitukseen AIR T16-3:n mukainen vikailmoitus.
