**MUUTOSMÄÄRÄYS**  
**AIRWORTHINESS**  
**DIRECTIVE**

M 1089/82  
 17.5.1982

1089. Slingsby. Korkeusvakaimen etukiinnityskorvakkeen tarkastus

Koskee: Kaikkia T61 "Falke"-tyyppisiä moottoripurjelentokoneita.

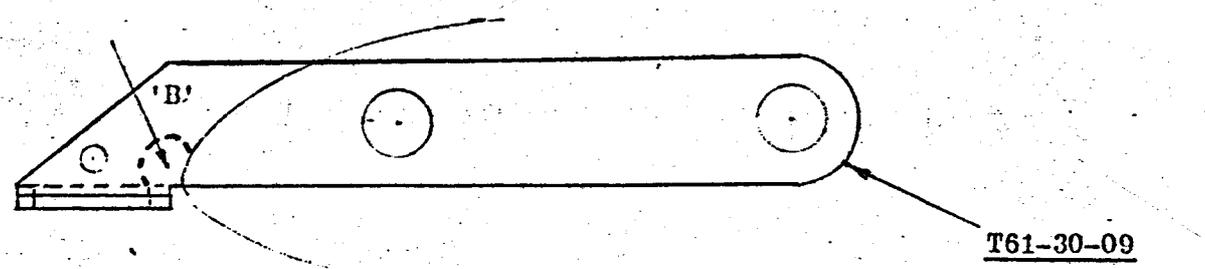
Toimenpiteet: Tarkasta korkeusvakaimen etukiinnityskorvake, osano. T61-30-09, ennen seuraavaa lentoa ja tämän jälkeen jokaisessa vuosihuollossa seuraavasti.

1. Poista kaikki maali korvakkeesta.
2. Tarkasta etukiinnityskorvake vähintään viisi kertaa suurentavan suurennuslasin avulla kuvan 1 osoittamasta alueesta "B".

3. Jos korvakkeesta löytyy murtumia, niin se on vaihdettava uuteen ennen lento-toiminnan jatkamista. Uuden korvakkeen osanumero on T61-30-09 issue 4 ja sen toi tilata koneen valmistajalta, jolle myös on ilmoitettava viallisesta korvakkeesta.

4. Jos korvakkeesta ei löydy murtumia, niin suojaa se sopivalla korroosioaineella ja maalilla.
