MUUTOSMÄÄRÄYS
AIRWORTHINESS
DIRECTIVE

M 1115/82

1115. Bell / Agusta-Bell. Pyrstöroottorin lapojen tarkastus

Koskee: Kaikkia helikoptereita Bell / Agusta Bell 206A, 206A-1, 206B, 206B-1, 206L, 206L-1 ja 206L-3.

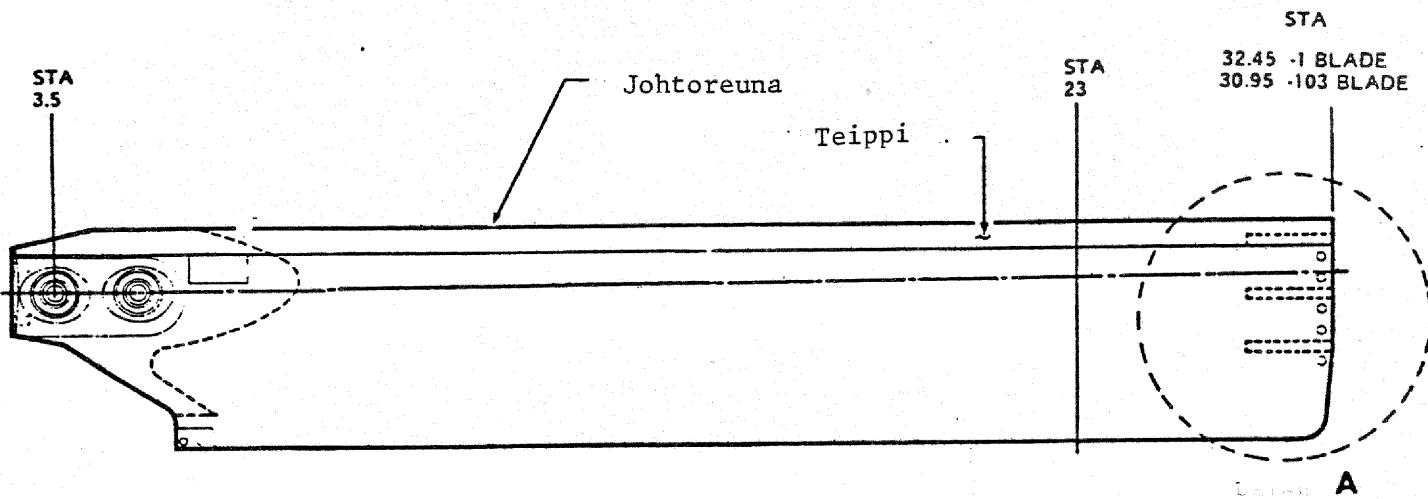
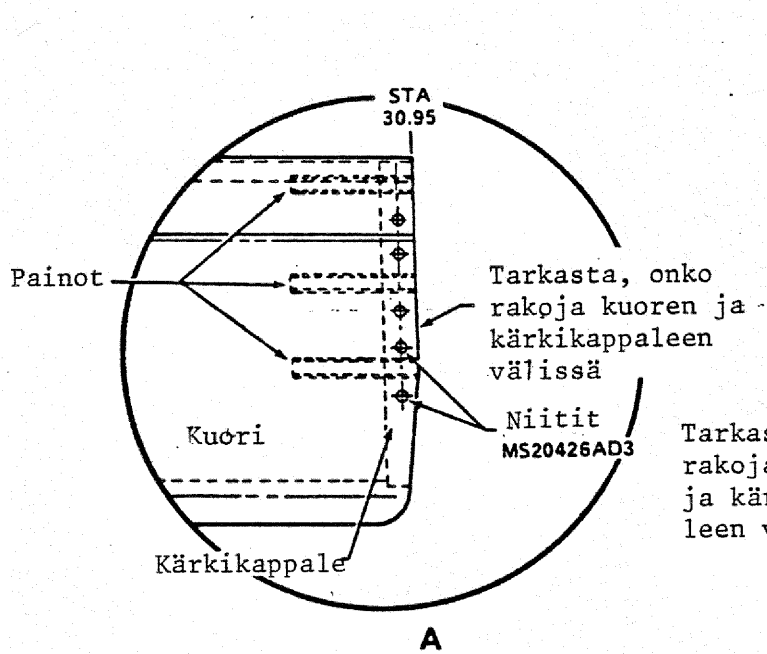
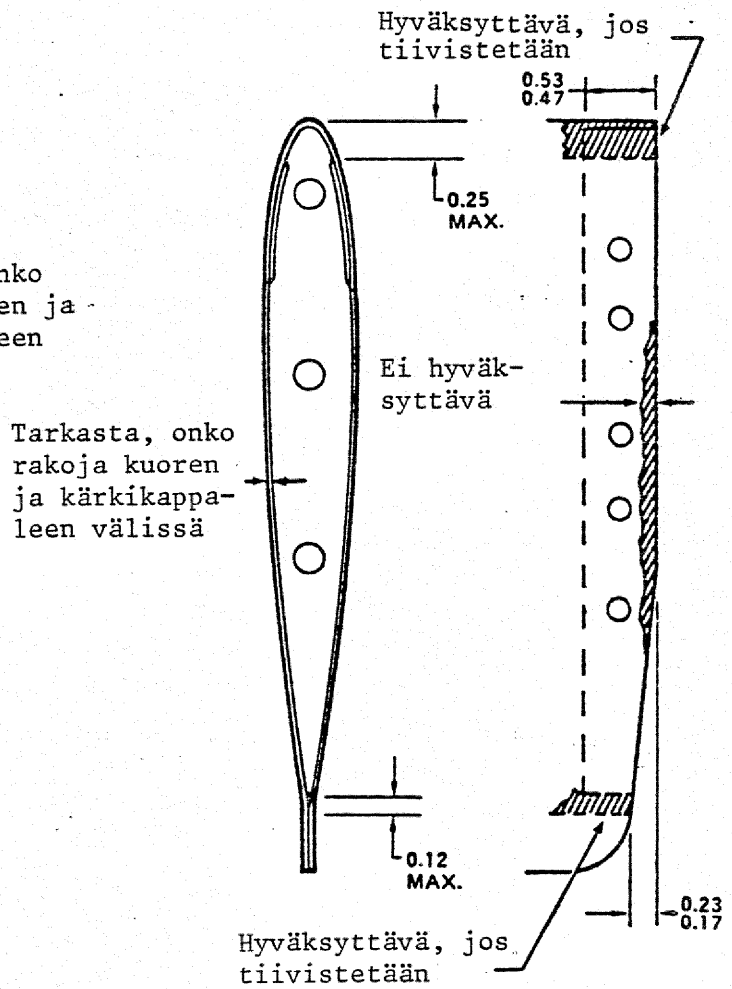
Kuva 1

Toimenpiteet: Tarkasta pyrstöroottorin lavat, osan:o 206-016-201-001 ja 206-016-210-103, 10 lentotunnin kuluessa kiinnittäen erityistä huomiota kärkiosaan (kuva 1). Toista tarkastus tämän jälkeen viikottain.

1. Tarkasta, onko lavassa syöpyneitä niittejä ja puuttuuko niitinkantoja.

2. Tarkasta, onko lavan kärjen ympäristössä niitin kanta mennyt kuoren läpi. Tällöin lapa on vaihdettava uuteen ennen lentotoiminnan jatkamista.

3. Tarkasta silmämääräisesti, onko lavan kuoren ja kärkikappaleen välissä rakoja. Kuoren ja kärkikappaleen välissä oleva rako ei saa ylittää seuraavia arvoja.

- a. Johtoreunassa oleva rako, joka on korkeintaan 6 mm (0,25 in) leveä (lavan jänteen suuntaisesti); on sallittu, mutta se on tiivistettävä (kuva 1). Tiivistä EC-2216:11a, EA934:11ä tai muulla vastaavalla 206 huolto-ohjekirjan mukaisesti.

- b. Kuoren ja kärkikappaleen takapään välissä oleva rako, joka on korkeintaan 3 mm (0,12 in) leveä (lavan jänteen suuntaisesti), on sallittu, mutta se on tiivistettävä (kuva 1). Tiivistä EC-2216:lla tai EA934:llä tai muulla vastaavalla 206 huolto-ohjekirjan mukaisesti.
- c. Muut kuin kohdassa a ja b mainitut kärjessä näkyvät, kuoren ja kärkikappaleen väliset raot eivät ole hyväksyttäviä.
- d. Jos kärjestä löytyy a:n tai b:n rajat ylittäviä rakoja, lapa on hylättävä ennen lentotoiminnan jatkamista.
- e. Jos kärkikappale on liikkunut yli kuoren kärjen, on lapa hylättävä ennen lentotoiminnan jatkamista.

- a. Syöpyneet niitit on vaihdettava uusiin niitteihin ja puuttuvien niittien paikalle on niitattava uudet niitit, joiden osanumero on MS20426AD3. Käytä niittien asennuksessa märkää epoksipolyamidimaalia, MIL-P-23377. Tarkasta reikien sinkkaus ennen niittien asentamista.
- b. Jos täytyy käyttää ylikokoniittiä, niin ainoa sallittu on osanumeroltaan MS20426B4 asennuksen vaikeuden takia.

Kuoren paksuus on 0,2 mm. Jos ylikokoniittiä käytetään, on reikien sinkkauksessa oltava huolellinen.
