M 1144/83

1144. Roto-Master. Pakokaasuahtimen tarkastus

Viite: FAA AD 82-27-03.

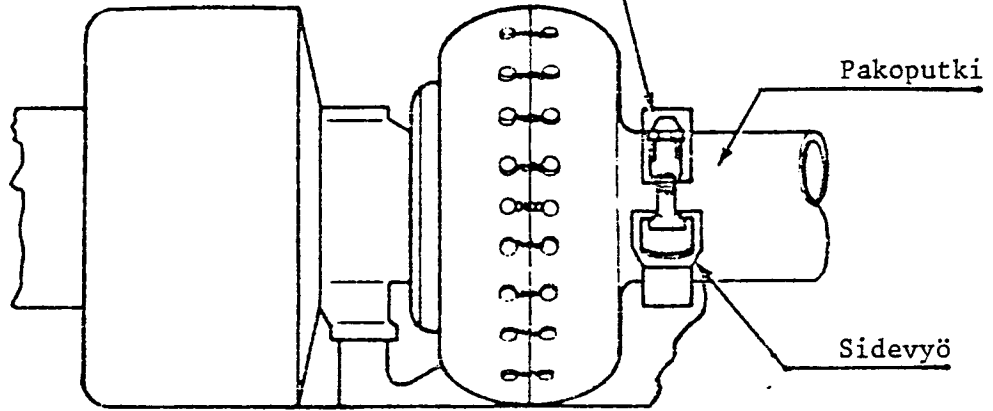
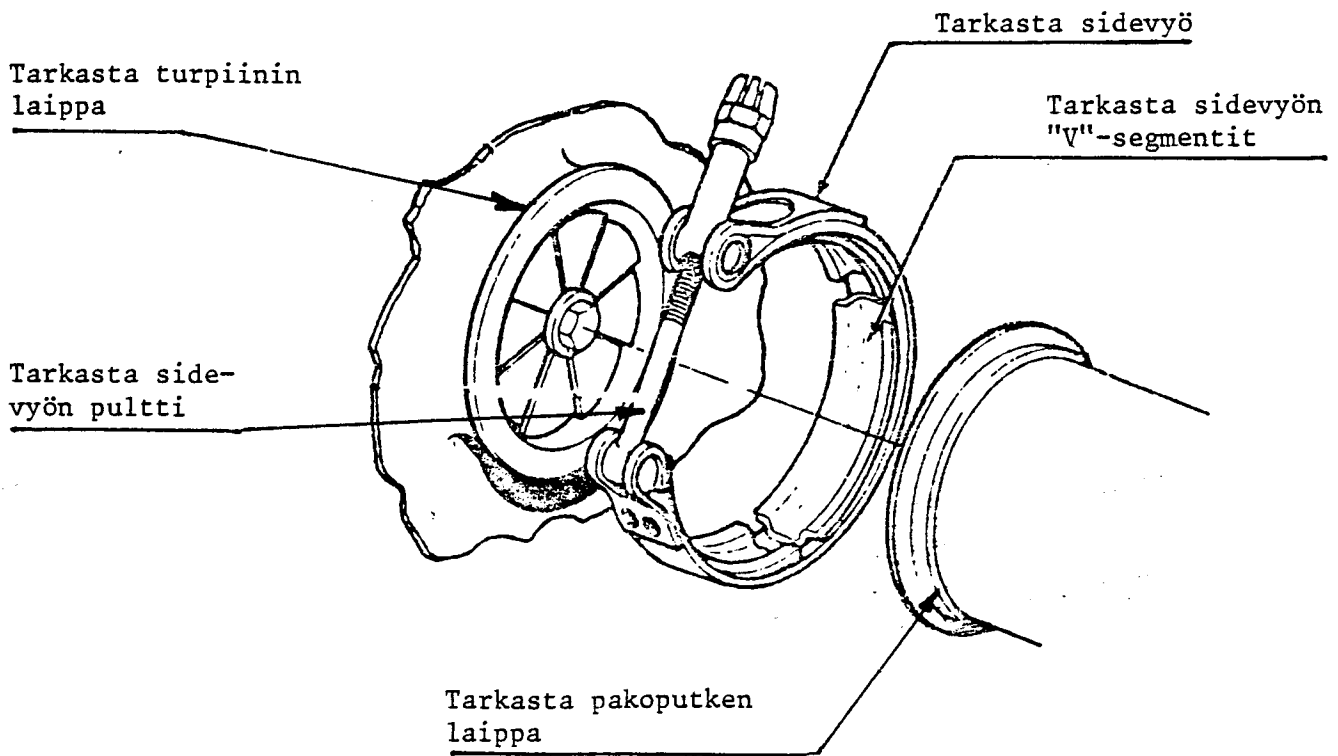
Kuva 1

- D. Tarkasta sidevyö levittämällä "V"-segmentit ja tutkimalla, onko piste-hitsisaumoja vioittunut ja onko merkkejä siitä, että "V"-segmenttien pohja olisi ottanut kiinni kiinnitysliappoihin (Kuva 1). Tarkasta, onko sidevyön pultti taipunut, ylijännittynyt, onko siinä säröjä tai ovatko sen kierteet vaurioituneet (Kuva 1).

- E. Tarkasta, onko ahtimen tai pakoputken kiinnityslaipoissa murtumia tai muodonmuutoksia (Kuva 1). Poista nokikertymät liitospinnoista ennen asennusta.

Tarkasta pakoputken ja turpiinin laipat

Katsottuna turpiinin takapuolelta

- B. Irrota turpiinin kuori, pakoputken sidevyö ja pakoputki (Kuva 1).
- C. Tarkasta turpiinin kuori väritunkeumamenetelmällä. (Huom. Epäilyttävän alueen näkee poistoaukon kautta, jolloin pystyy havaitsemaan ulkoseinän läpäisevät, kuvan 2 mukaiset säröt).

- I. Jos kohtien D - G tarkastuksissa löytyy murtuneita, vääntyneitä tai muuten vaurioituneita osia, niin vaihda ne uusiin, samannumeroisiin ennen lentotoiminnan jatkamista.

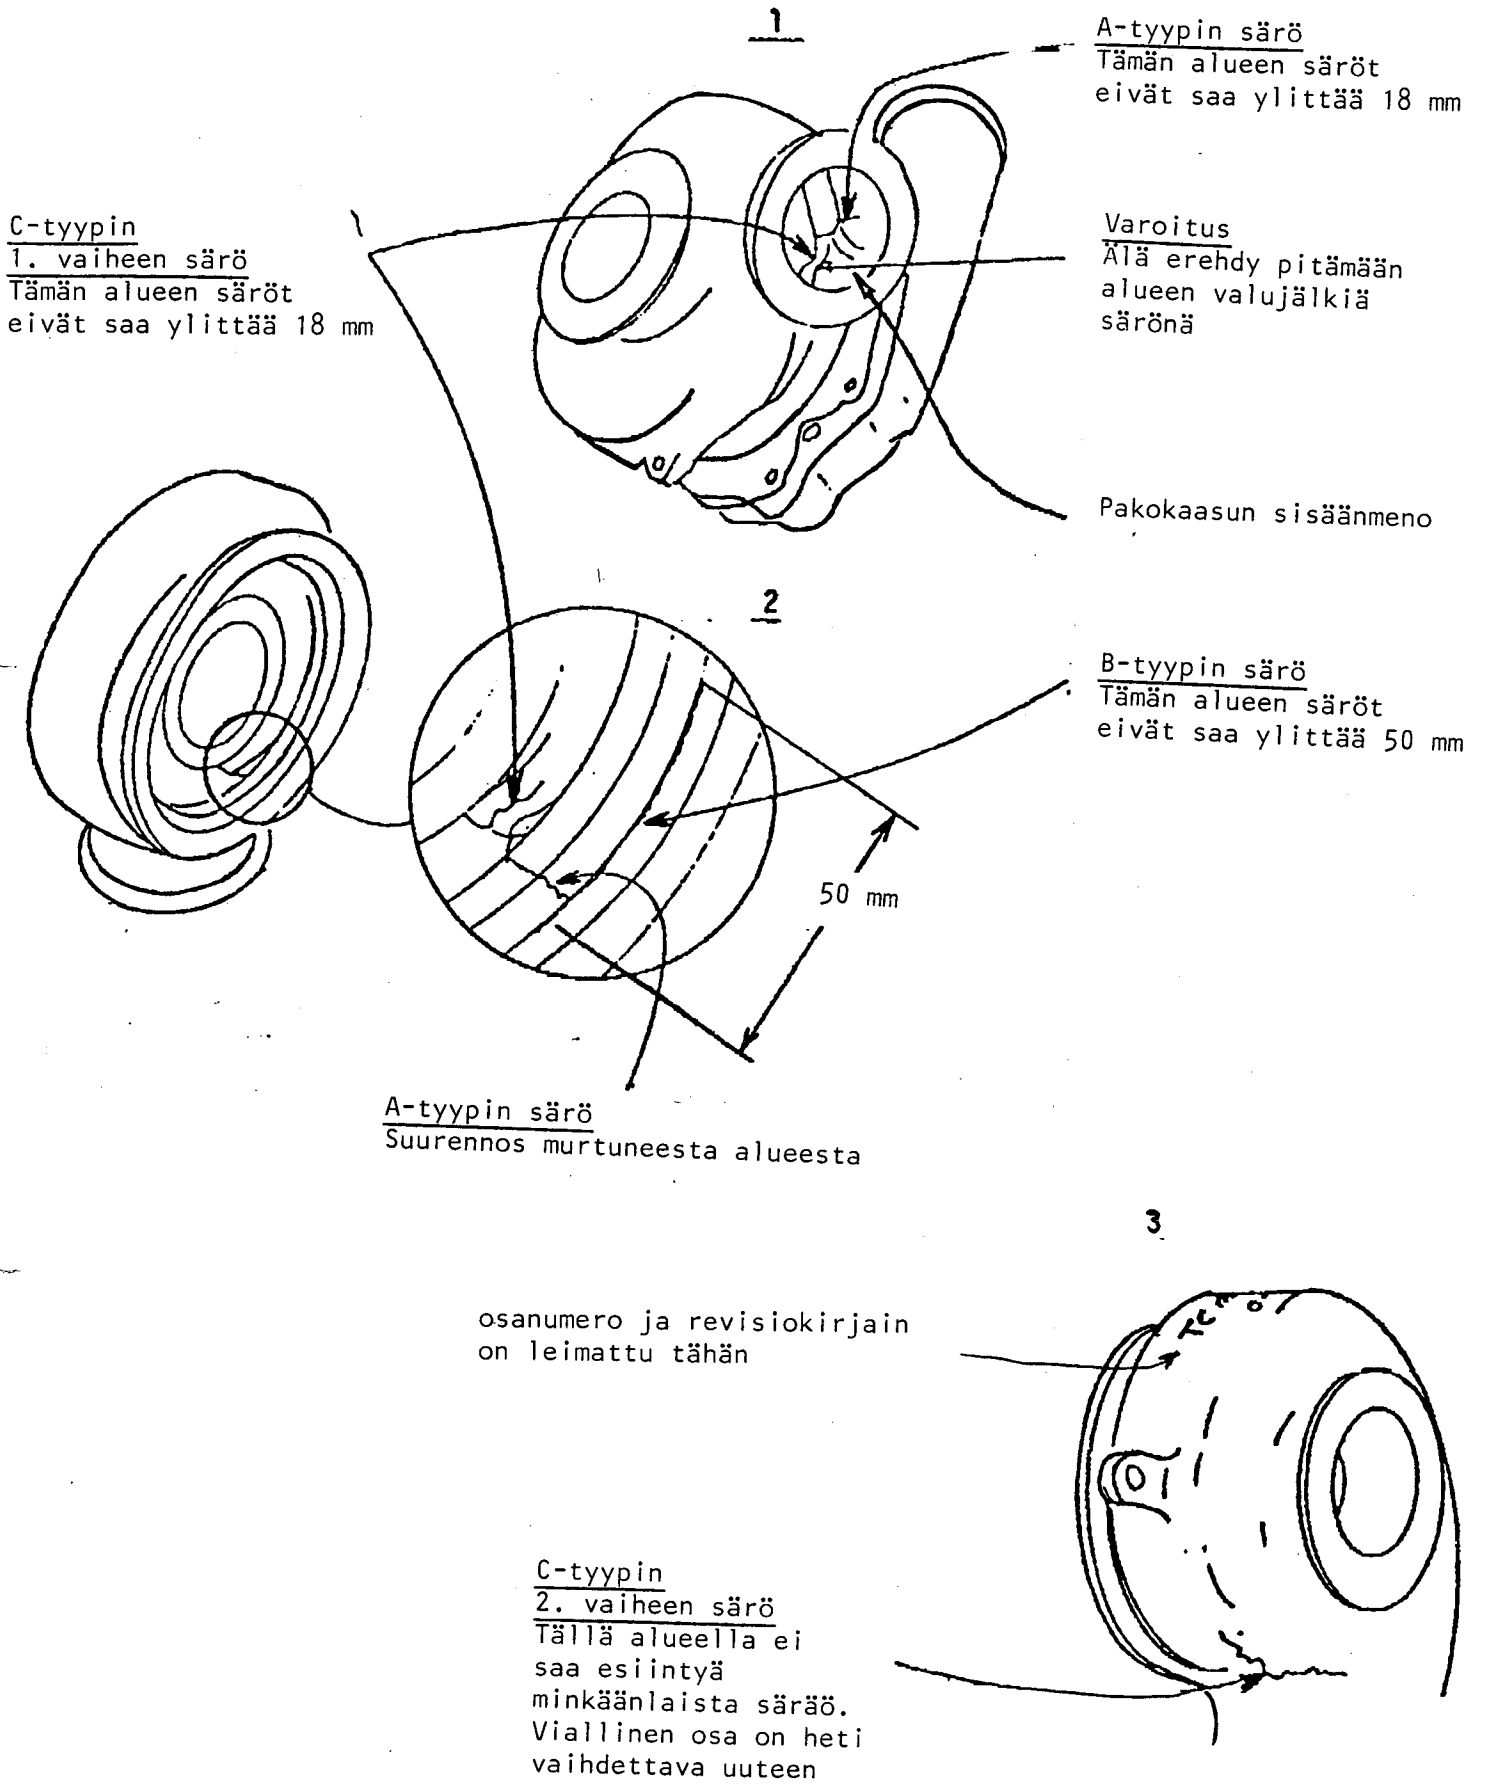
Kuva 2

Turpiinin kuoren sisäpuoliset murtumat

- H. Jos kohdan C tarkastuksessa turpiinin kuoresta löytyy Kuvan 2 kohdissa 1 tai 2 annetut rajat ylittävä sisäpuolinen särö tai särö läpäisee kuoren ulkoseinän Kuvan 2 kohdan 3 mukaisesti, niin vaihda kuori uuteen ennen lentotoiminnan jatkamista.
