AIRWORTHINESS DIRECTIVE

M 1151/83

1151. SZD-9 "BOCIAN". Siipi/runko-pääkiinnitysten tarkastus

Koskee: Kaikkia SZD-9 "BOCIAN"-tyyppisiä purjelentokoneita.

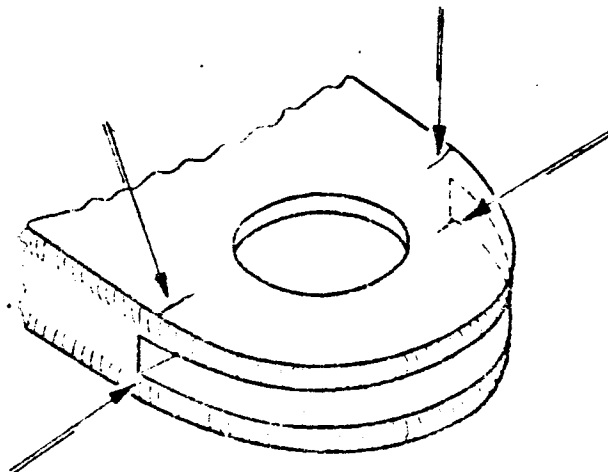
Kuva 1

1. Irrota siivet ja poista suojalakka tai maali kaikista tarkastettavista kohteista sopivalla liuottimella. Pese siivet kokonaan kuumalla vedellä ja kuivaa ne.
2. Tarkasta rungon pääkorvakkeiden ja tukirakenteiden hitsisaumat ja metallilevyt väritunkeumamenetelmällä repeämien varalta. Kiinnitä erityistä huomiota kuvien 1. ja 2. osoittamiin alueisiin.

1. Rungon ja siipien pääkorvakkeiden hitsisaumoissa ilmenevät repeämät on korjattava Bulletin No. BE-021/81 "BOCIAN" hitsausohjeiden mukaisesti, tai vaihtoehtoisesti vialliset pääkorvakkeet on vaihdettava uusiin. Hitsaukset saa tehdä lentokonehitsauskelpuutuksen omaava henkilö tai ko. ohjeissa annetut hitsausmenetelmät hyvin tunteva muu hitsaaja. Viimemainitussa tapauksessa hitsausaumoille on tehtävä röntgen-tarkastus.

2. Rungon pääkorvakkeiden tukirakenteissa ilmenevät repeämät on korjattava valmistajan korjausohjekirjan mukaisesti. Hitsaustöihin pätee sama kuin edellä kohdassa C. 1.

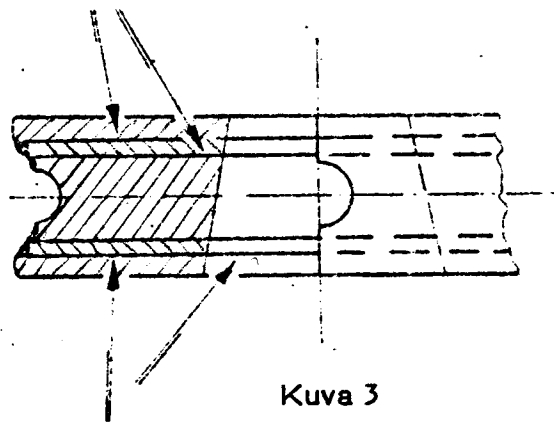
Kuva 3

3. Tarkasta, onko rungon pääkorvakkeiden metallilevyliitoksissa rakoilua tai ovatko metallilevyt siirtyneet paikaltaan. Liitoksissa saa olla korkeintaan 0,4 mm:n rakoja, kts. kuva 3, levyjen siirtyminen paikaltaan ei ole sallittua.

3. Mikäli rungon tai siipien pääkorvakkeissa on todettu muita vikoja tai repeämiä kuin hitsausaumojen repeämiä, on korvakkeet vaihdettava uusiin valmistajan ohjeiden mukaisesti.

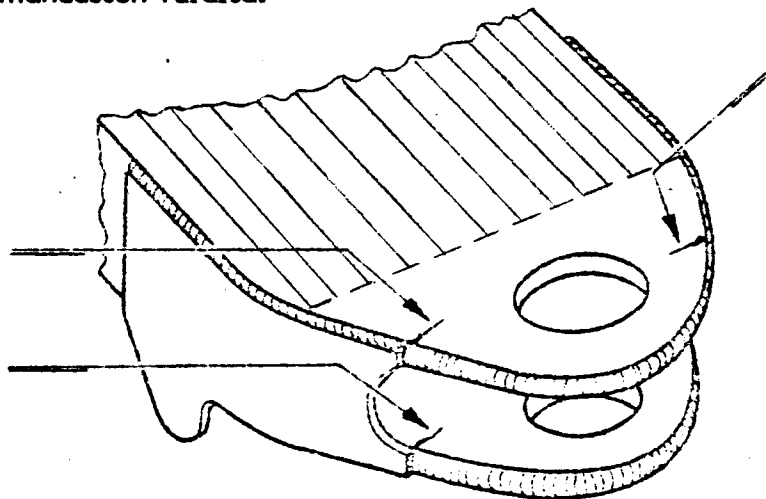
Kuva 4

4. Tarkasta siipien pääkorvakkeiden hitsisaumat ja metallilevyt väritunkeuma-menetelmällä repeämien varalta. Kiinnitä erityistä huomiota kuvan 4. osoittamiin alueisiin. Tarkasta viivoitettu alue muodonmuutosten ja lommahdusten varalta.

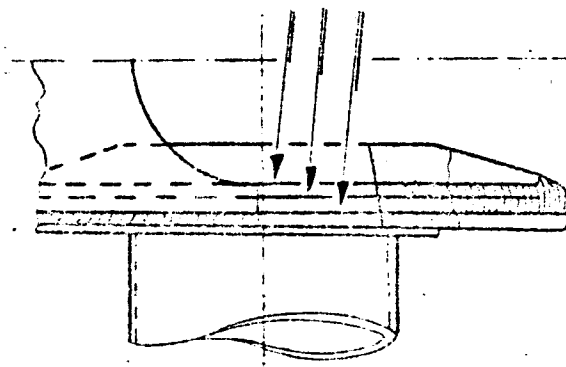
Kuva 5

5. Tarkasta, onko siipien pääkorvakkeiden metallilevyliitoksissa rakoilua tai ovatko metallilevyt siirtyneet paikaltaan. Liitoksissa saa olla korkeintaan 0,4 mm:n rakoja, kts. kuva 5, levyjen siirtyminen paikaltaan ei ole sallittavissa.

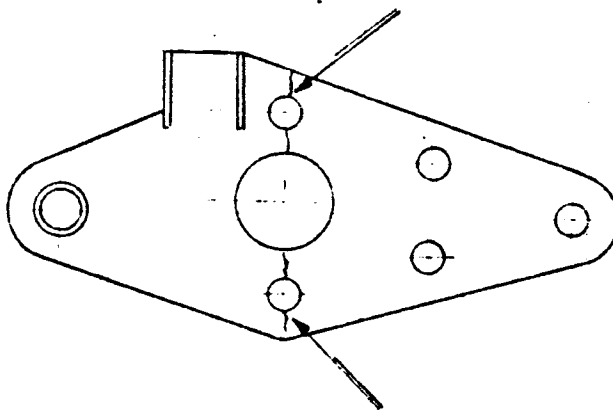
Kuva 6

6. Tarkasta siiven tyvikaaren tarkastusaukkojen kautta takasalon korvakkeen kunto. Kiinnitä erityistä huomiota mahdollisiin repeämiin kuvan 6 osoittamissa alueissa. Mikäli tarkastusaukkoa ei ole, tee sellainen Bulletinin n:o BE-07/75 "BOCIAN" mukaisesti.

4. Mikäli siiven takasalon korvakkeista löytyy repeämiä, on korvakkeet vaihdettava uusiin valmistajan Bulletin No. BE-18/80 "BOCIAN" mukaisesti.
5. Mikäli kartiopulttien ja korvakkeiden välinen kosketuspinta-ala on alle 70 % kokonaisalasta, on korvakkeiden reiät avarrettava ja käytettävä ylikokoisia pultteja huoltokäsikirjan ohjeiden mukaisesti. Vialliset pultit on vaihdettava uusiin.

D. Vaihda siiven takasalon kiinnityskorvakkeet uusiin Bulletin No. BE-18/80 "BOCIAN" mukaisesti seuraavasti:

1. Koneet, joiden kokonaislentoaika on 1200 h tai enemmän, ennen lentotoiminnan jatkamista.
2. Koneet, joiden kokonaislentoaika on alle 1200 h, seuraavassa perus- tai vauriokorjauksessa, kuitenkin viimeistään silloin, kun kokonaislentoaika on 1200 h.
