ILMAILUHALLITUKSEN TIEDOTUKSIA
INFORMATION FROM THE NATIONAL BOARD OF AVIATION**MUUTOSMÄÄRÄYS**
AIRWORTHINESS
DIRECTIVE

M 1173/83

PZL-Bielsko. Korkeusperäsinjärjestelmän haarukkapultin tarkastus.

Koskee: Niitä SZD-9 bis-1E Bocian-tyyppisiä purjelentokoneita, joiden sarjanumero on P-425:stä P-735:een.

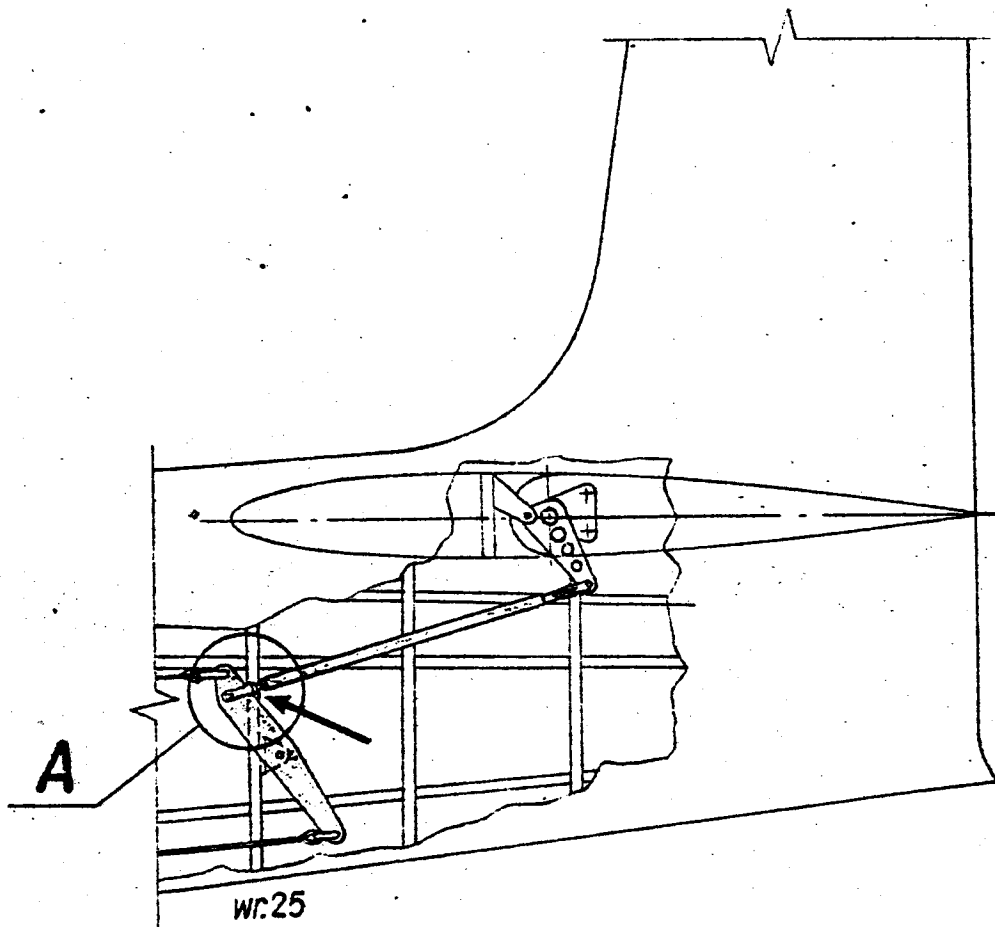
Kuva 1.

Toimenpide: Tarkasta korkeusperäsimen työntötangon haarukkapultti (kohta A kuvassa 1) seuraavassa kuukausihuollossa.

A

1. Irrota työntötanko korkeusperäsimen kulmavivusta.
2. Irrota työntötanko runkokaareen no. 25 asennetusta vivusta. Ota ulos koko työntötanko. Jos työntötangon haarukkapultti hankaa mainittuun vipuun, mikä näkyy vipuun jääneinä hankaamina, niin viilaa haarukkapulttia kuvan 2 mukaisesta paikasta 45° viisteen kohdalta.

3. Poista haarukkapultin kiinnityksen varmistus ja kierrä pultti irti. Muista merkitä sen alkuperäinen asento korkeusperäsinjärjestelmän linjauksen säilyttämiseksi oikeana. Tarkista, ettei haarukkapultin pää ole taipunut. Jos pää on taipunut, niin vaihda pultti heti uuteen.

4. Pese haarukkapultti bensiinillä ja tarkasta vähintään viisi kertaa suurentavan suurennuslasin avulla pultin kierteinen osa. Kiinnitä erityistä huomiota kierteen juureen. Jos pultista löytyy murtumia, niin vaihda se uuteen ennen lentotoiminnan jatkamista.

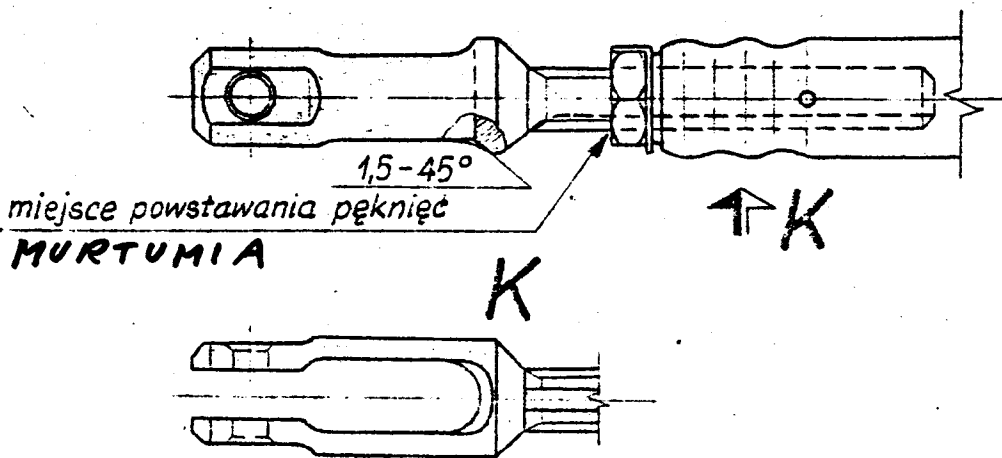
Kuva 2.

location of appearing of cracks
 Stelle der Rissbildung
 место возникновения трещин

MURTUMIA
