ILMAILUHALLITUKSEN TIEDOTUKSIA  
INFORMATION FROM THE NATIONAL BOARD OF AVIATION**MUUTOSMÄÄRÄYS  
AIRWORTHINESS  
DIRECTIVE**

M 1202/83

**1202. Partenavia. Siivekevajereiden tarkastus.**

Koskee: Lentokoneita Partenavia P.68, P68B, P68C, P68C-TC ja P68 Observer, sarjanumeroita 001-293, 305 ja 312 lukuunottamatta numeroita 261, 279, 284, 286, 290, 291 ja 292.

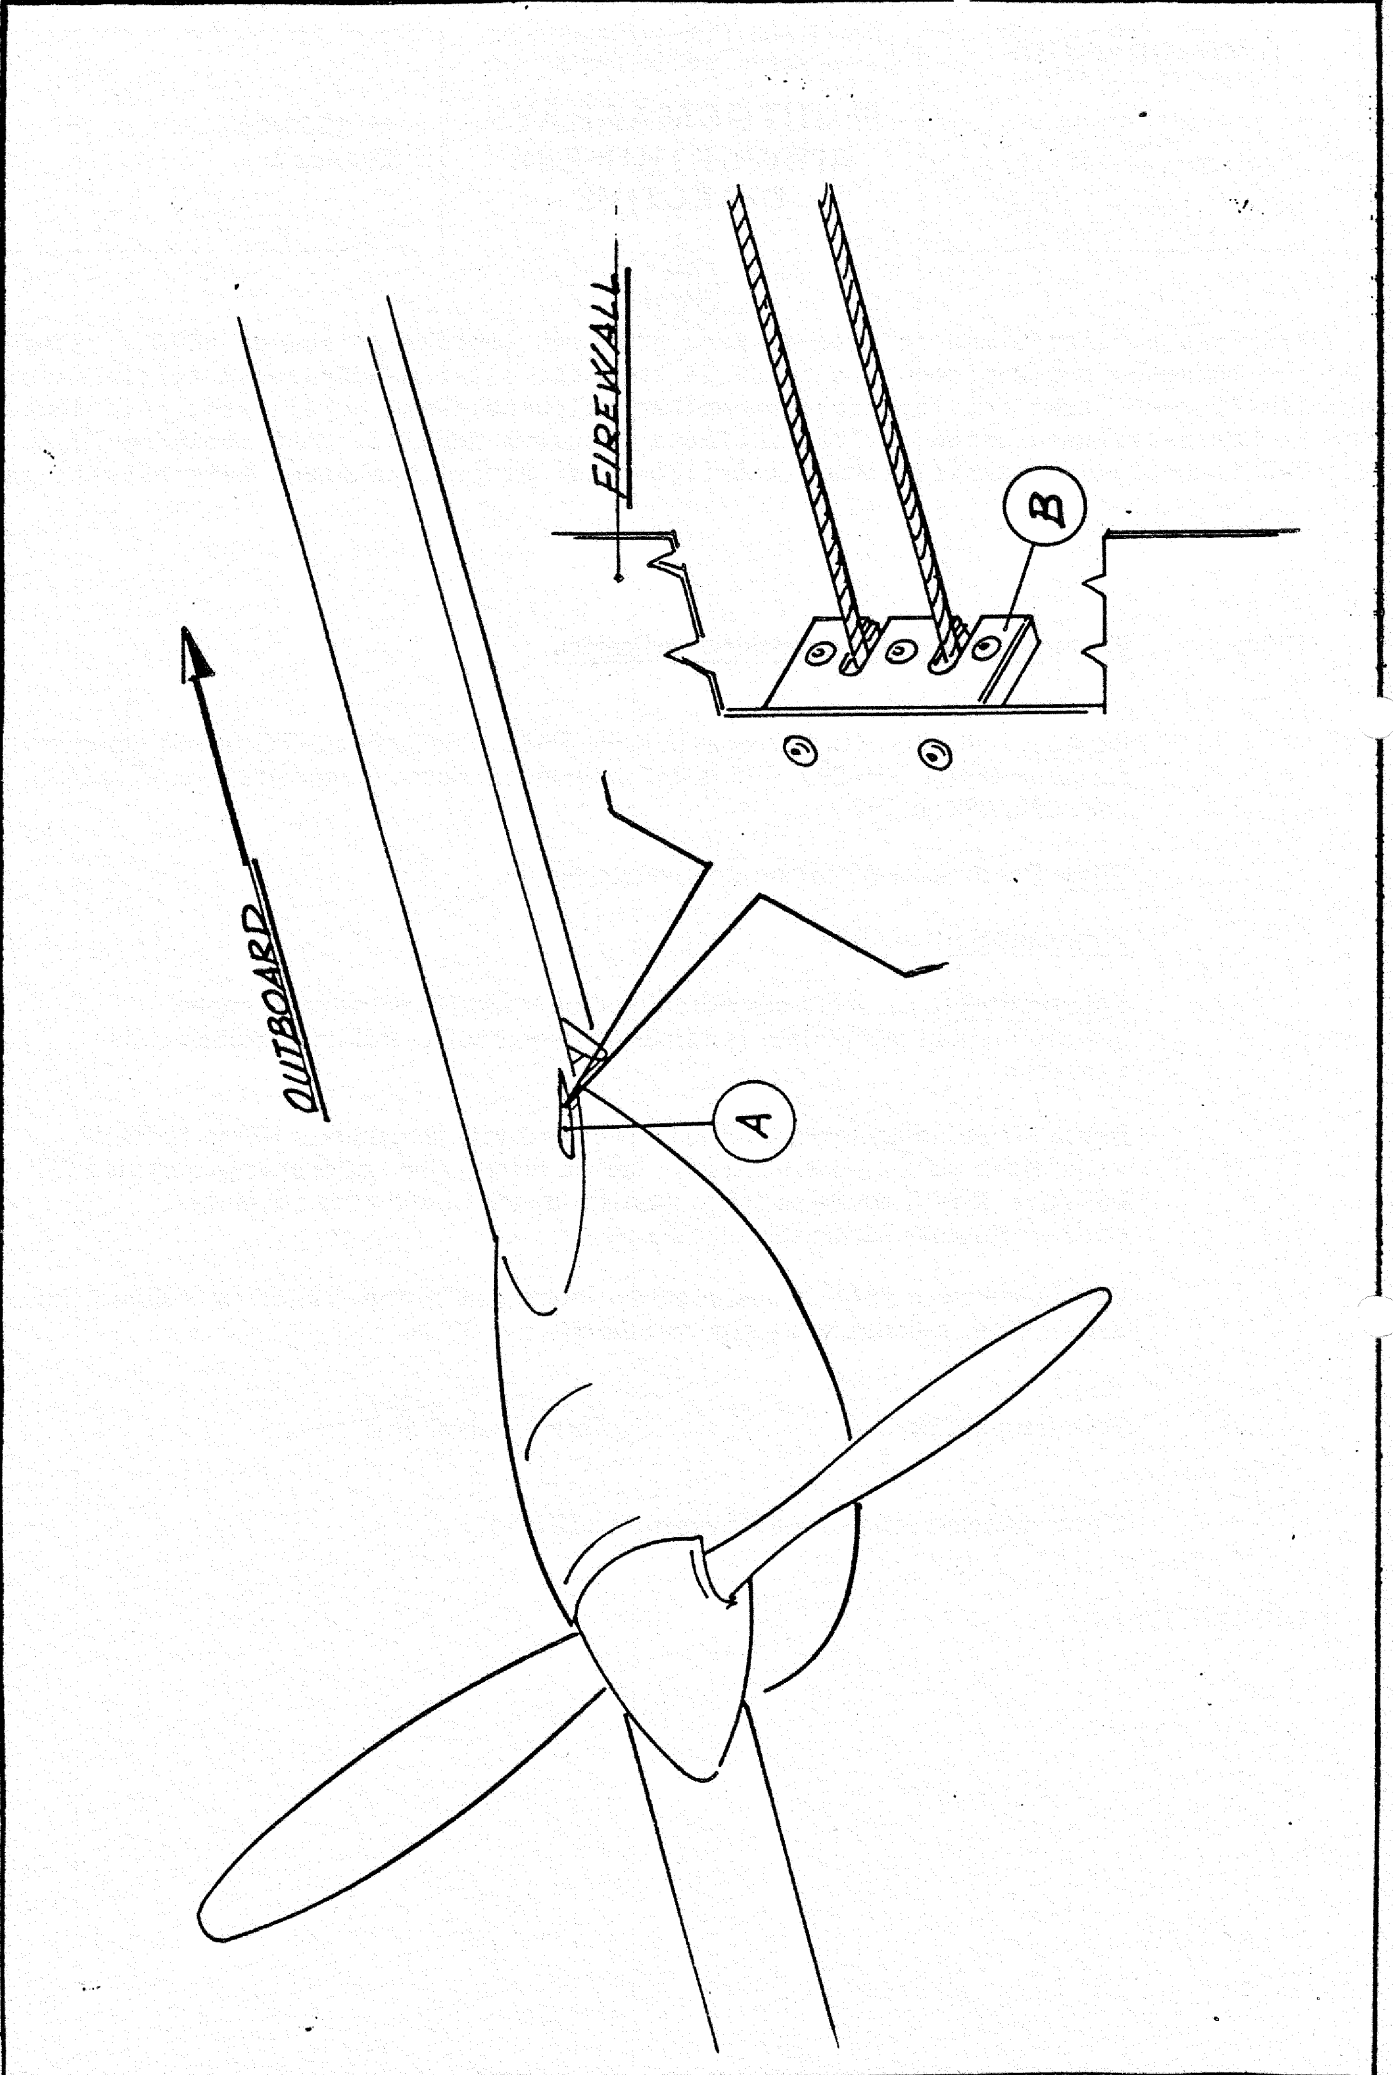
Kuva 1

Irrota kuvan mukaiset siipien johtoreunojen tarkastusluukut (A) ja tarkasta vajereiden kuluneisuus tuliseinän taakse niitattujen vaijerin ohjainlevyjen (B) kohdalta. Käytä apuna peiliä ja valaisinta, sekä poikkeuta siivekkeet ääriasentoihinsa tarkastuksen aikana.

Vaihda kuluneet vaijerit uusiin ennen seuraavaa lentoa. Vaijeri on kulunut, kun ulomman säikeen halkaisija on pienentynyt 30 %.
