ILMAILUHALLITUKSEN TIEDOTUKSIA
INFORMATION FROM THE NATIONAL BOARD OF AVIATION**MUUTOSMÄÄRÄYS
AIRWORTHINESS
DIRECTIVE**

M 1228/84

1228 Bell / Agusta-Bell. Pyrstöroottorin lapojen tarkastus

Koskee: Kaikkia helikoptereita Bell / Agusta Bell 206A, 206A-1, 206B, 206B-1, 206L, 206L-1 ja 206L-3.

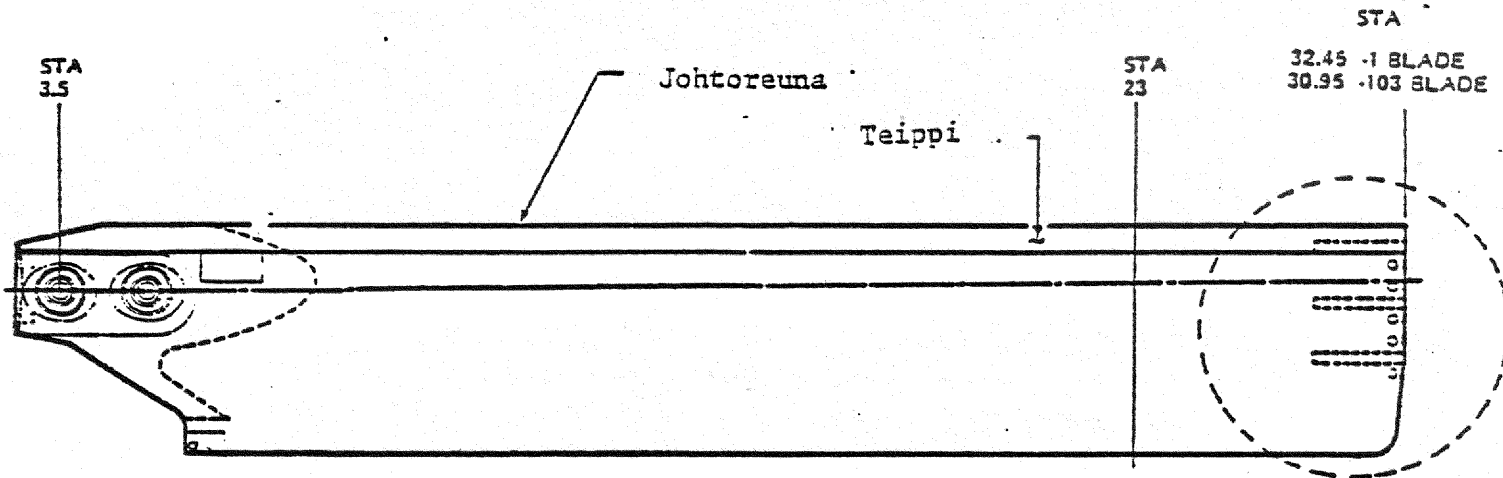
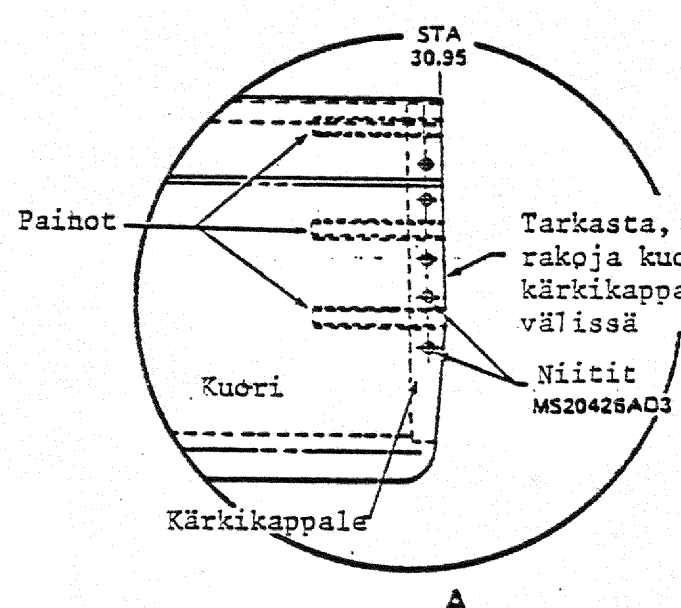
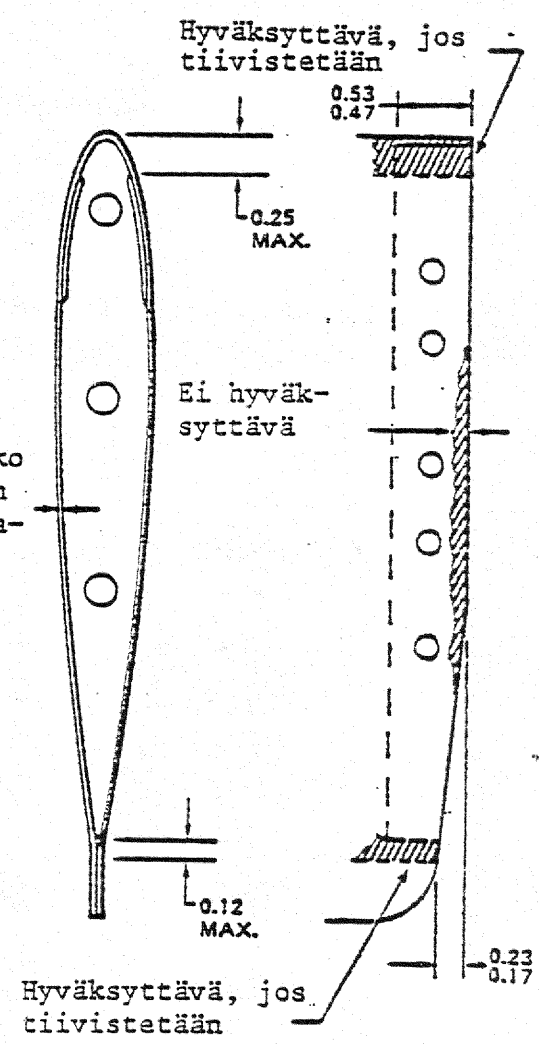
Kuva 1

A. Tarkasta pyrstöroottorin lavat, osat 206-016-201-001 ja 206-016-201-103, 10 lentotunnin kuluessa kiinnittäen erityistä huomiota kärkiosaan (kuva 1). Toista tarkastus tämän jälkeen viikottain.

1. Tarkasta, onko lavassa syöpyneitä niittejä ja puuttuuko niitinkantoja.
2. Tarkasta, onko lavan kärjen ympäristössä niitin kanta mennyt kuoren läpi.
3. Tarkasta, onko lavan kuoren ja kärkikappeleen välissä rakoja.
4. Tarkasta, onko kärkikappale siirtynyt ulospäin kuoren kärjestä.

3. Tarkasta silmämääräisesti, onko lavan kuoren ja kärkikappaleen välissä rakoja. Kuoren ja kärkikappaleen välissä oleva rako ei saa ylittää seuraavia arvoja.

- a. Johtoreunassa oleva rako, joka on korkeintaan 6,3 mm (0,25 in) leveä (lavan jänteen suuntaisesti), on sallittu, mutta se on tiivistettävä (kuva 1). Tiivistä EC-2216:lla, EA934:llä tai muulla vastaavalla 206 huolto-ohjekirjan mukaisesti.
- b. Kuoren ja kärkikappaleen takapään välissä oleva rako, joka on korkeintaan 3 mm (0,12 in) leveä (lavan jänteen suuntaisesti), on sallittu, mutta se on tiivistettävä (kuva 1). Tiivistä EC-2216:lla tai EA934:llä tai muulla vastaavalla 206 huolto-ohjekirjan mukaisesti.
- c. Muut kuin kohdassa a ja b mainitut kärjessä näkyvät, kuoren ja kärkikappaleen väliset raot eivät ole hyväksyttäviä.
- d. Jos kärjestä löytyy a:n tai b:n rajat ylittäviä rakoja, lapa on hylättävä ennen lentotoiminnan jatkamista.
- e. Jos kärkikappale on liikkunut yli kuoren kärjen, on lapa hylättävä ennen lentotoiminnan jatkamista.

Tarkasta, onko rakoja kuoren ja kärkikappaleen välissä

- a. Syöpyneet niitit on vaihdettava uusiin niitteihin ja puuttuvien niittien paikalle on niitattava uudet niitit, joiden osanumero on MS20426AD3. Käytä niittien asennuksessa märkää epoksipolyamidimaalia, MIL-P-23377. Tarkasta reikien sinkkaus ennen niittien asentamista.
- b. Jos täytyy käyttää ylikokoniittiä, niin ainoa sallittu on osanumeroltaan MS20426B4 asennuksen vaikeuden takia.
