ILMAILUHALLITUKSEN TIEDOTUKSIA
INFORMATION FROM THE NATIONAL BOARD OF AVIATION**MUUTOSMÄÄRÄYS
AIRWORTHINESS
DIRECTIVE**

M 1233/84

1233. Schleicher. Hinauskytkimen laukaisuvaijeri

Koskee: Purjelentokoneita Alexander Schleicher ASK 21, sarjanumeroita 21001-21196.

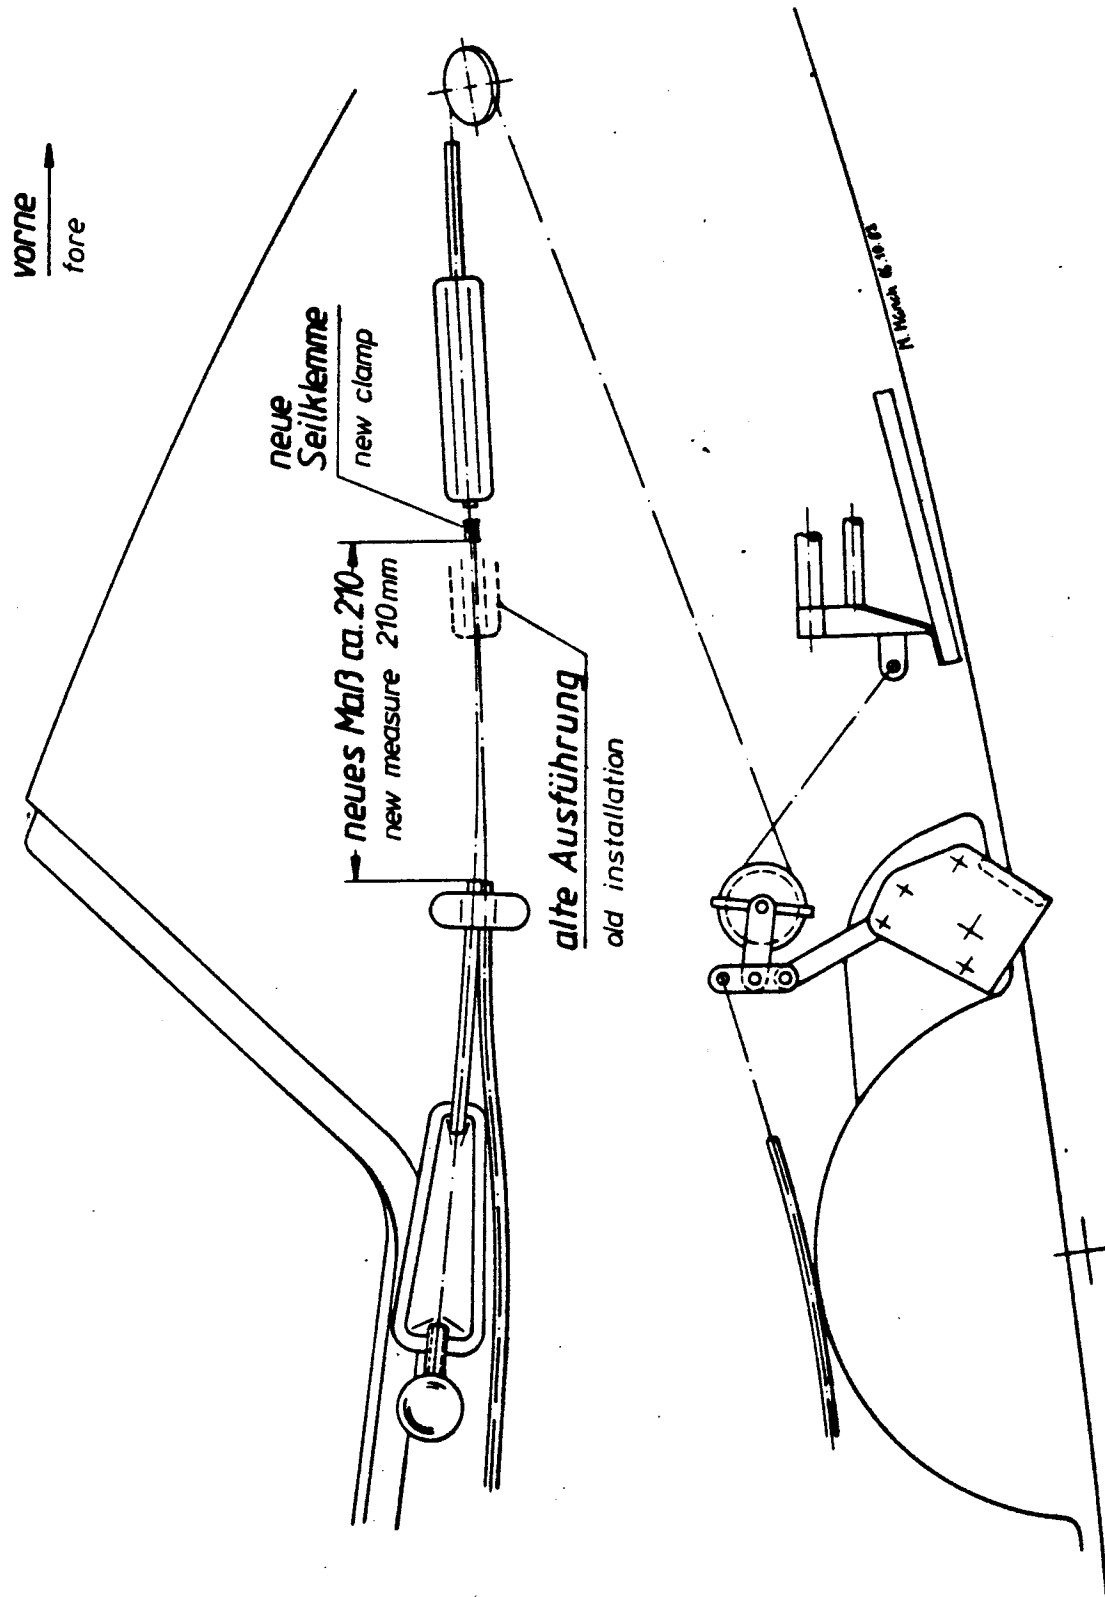
Kuva 1

- A. Tarkasta ennen seuraavaa lentoa hinauskytkimen laukaisuvaijerin kunto kuvan mukaisen pidikkeen kohdalta. Jos vaijeri on vaurioitunut, niin vaihda se uuteen ennen lentotoiminnan jatkamista.
- B. Vaihda 1.8.1984 mennessä laukaisuvaijeri uuteen, 2,4 Ø mm LN 9374, kuvan mukaisesti.
