ILMAILUHALLITUKSEN TIEDOTUKSIA
INFORMATION FROM THE NATIONAL BOARD OF AVIATION**MUUTOSMÄÄRÄYS
AIRWORTHINESS
DIRECTIVE**

M 1240/84

Schleicher. Korkeusperäsimen korjaus

Koskee: Purjelentokoneita ASW-19 ja ASW-19B, sarjanumeroita 19001-19402

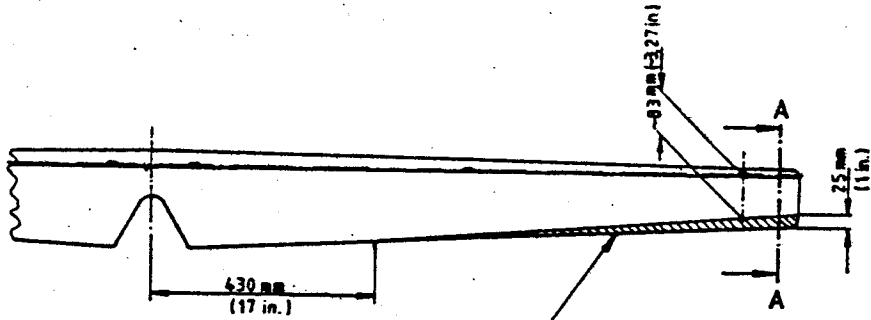
Kuva 1

Syy: Korkeusperäsimen flutteri

absägen oder -schleifen
trim off
poista ainetta

Verleimung, glue joint
liimasauma

min. 7 mm (0.28 in.)
max. 12 mm (0.47 in.)

Hinterkante verjüngen
reshape trailing edge
mustoile jättö-
reuna uudestaan

alte Kontour
old contour
vanha räähiviiva

B. Muotoile 1.9.1984 mennessä korkeusperäsimen jättöreuna uudestaan kuvan 1 mukaisesti hiomalla tai leikkaamalla sen alapintaa.

Jos korkeusperäsimen ylä- ja alapinnan välinen liimasauma jää korjauksen jälkeen liian kapeaksi, niin hio molemmat pinnat ja liimaa uudestaan seuraavalla liimaseoksella:

Liimasauman on oltava vähintään 7 mm leveä, mutta ei yli 12 mm.
