ILMAILUHALLITUKSEN TIEDOTUKSIA
INFORMATION FROM THE NATIONAL BOARD OF AVIATION**MUUTOSMÄÄRÄYS
AIRWORTHINESS
DIRECTIVE**

M 1242/84

1242. PZL-Bielsko. Siipien hartsivalumat

Koskee: Niitä purjelentokoneita SZD-50-3 "Puchacz", joiden sarajanumeroa on B-1334 tai pienempi.

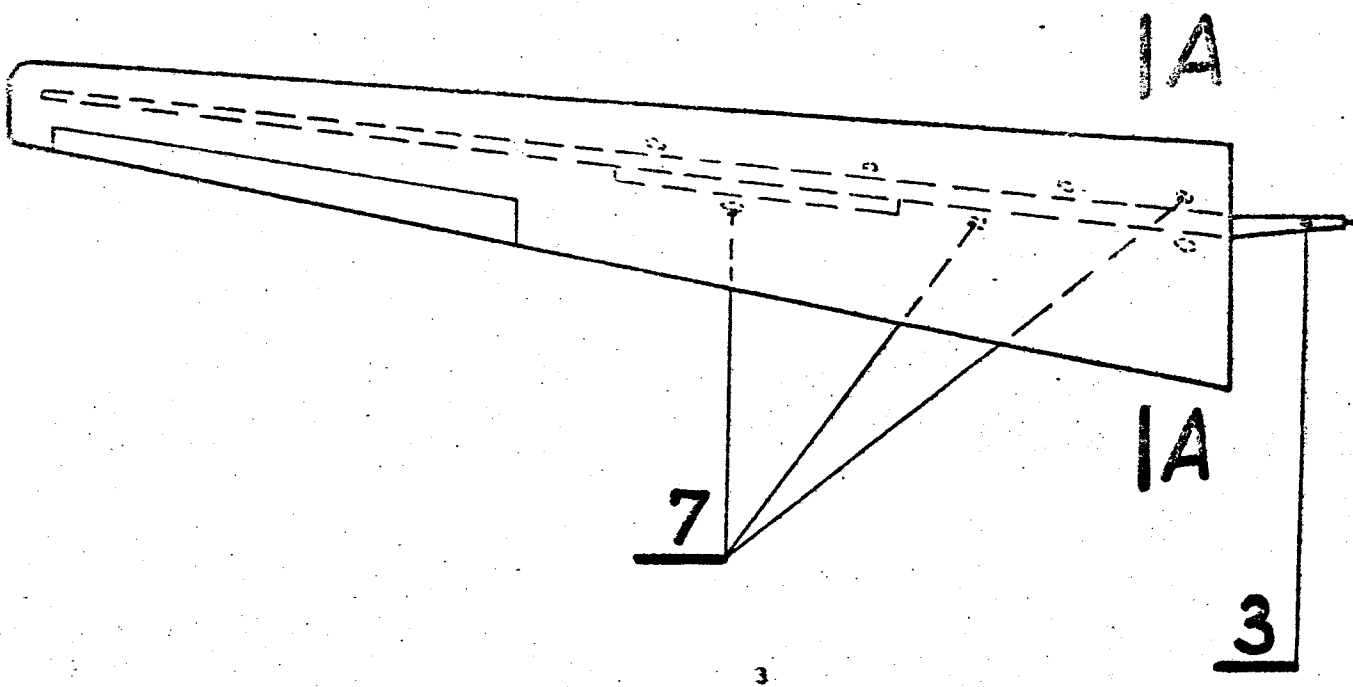
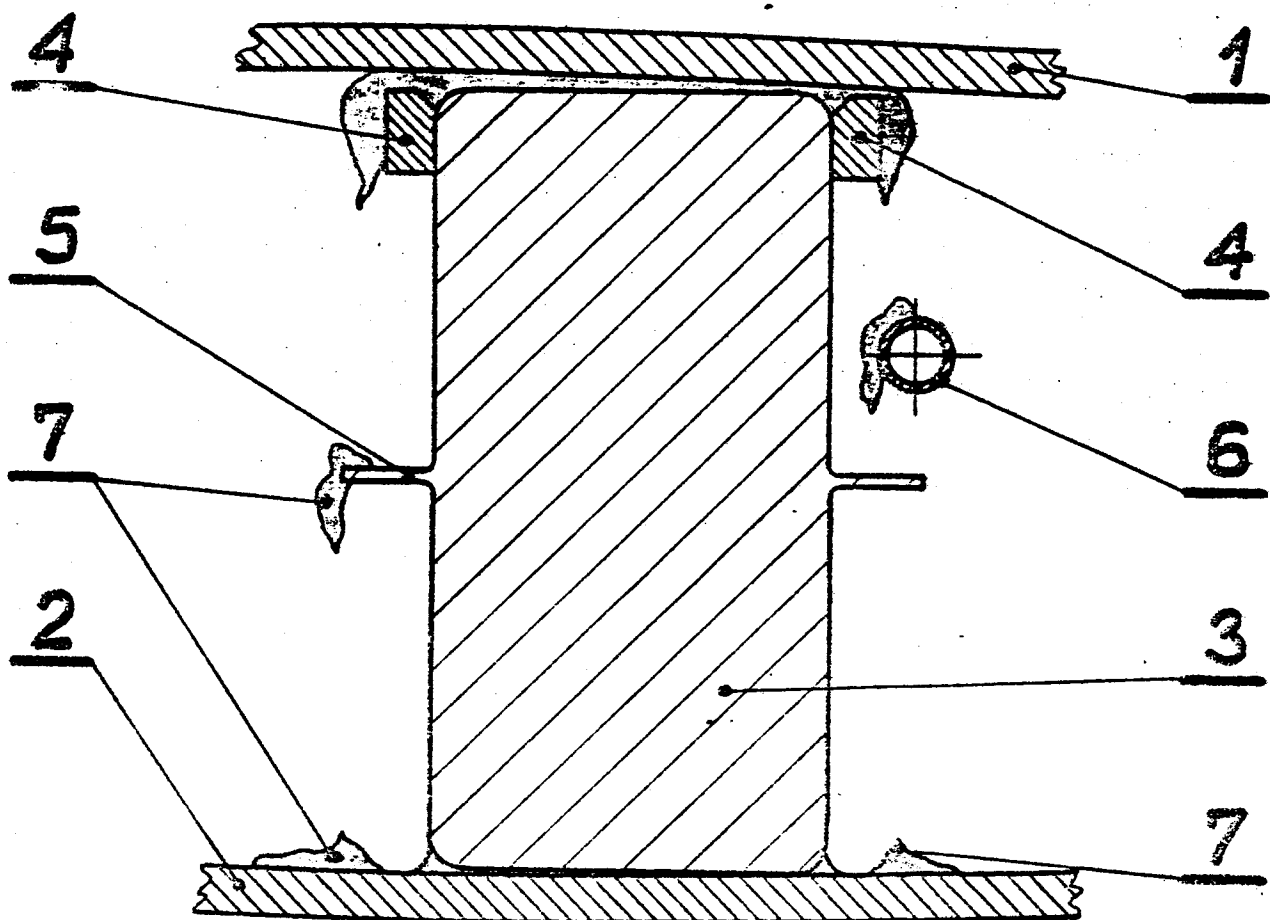
Fig. 1

Tarkasta siivet sisäpuolelta tyvikaarissa olevien, ohjainpintojen käyttötangoille tehtyjen reikien kautta ja käyttäen apuna taskulamppua. Jos sieltä löytyy kuvan mukaista, siiven ja paarteen liitoskohdasta pursunutta hartsia (7), niin yritä poistaa se samaisten reikien läpi työnnettyllä puisella kepillä. Poista irronnut hartsi siiven keskiosassa sijaitsevan pitkittäisen aukon kautta kääntelemällä siipeä sopivasti. Mikäli ylimääräinen hartsi on tiukasti kiinni, saa se jäädä paikoilleen.
