ILMAILUHALLITUKSEN TIEDOTUKSIA
INFORMATION FROM THE NATIONAL BOARD OF AVIATION**MUUTOSMÄÄRÄYS
AIRWORTHINESS
DIRECTIVE**

M 1290/85

1290. Centrair. Hinauskytkimen laukaisuvaijerin ohjaimet

Koskee: Purjelentokoneita Centrair 101, 101A, 101AP ja 101P, sarjanumeroita 101xx001:stä 101xx162:een.

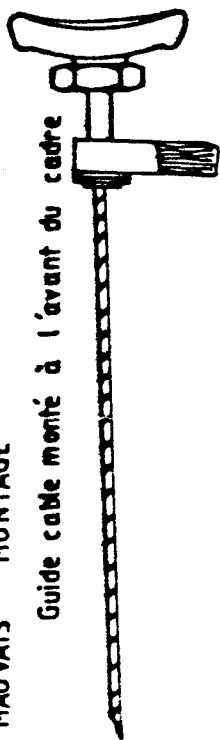
KUVA 1

VÄÄRÄ ASENNUS

MAUVAIS MONTAGE

Guide cable monté à l'avant du cadre

- A. Tarkasta ennen seuraavaa lentoa, onko hinauskytkimen laukaisuvaijerin ohjaimet asennettu runkokaaren etu- (kuva 1) vai takapuolelle (kuva 2). Jos ohjaimet on asennettu runkokaaren etupuolelle, niin siirrä ne ennen lentotoiminnan jatkamista seinän takapuolelle.

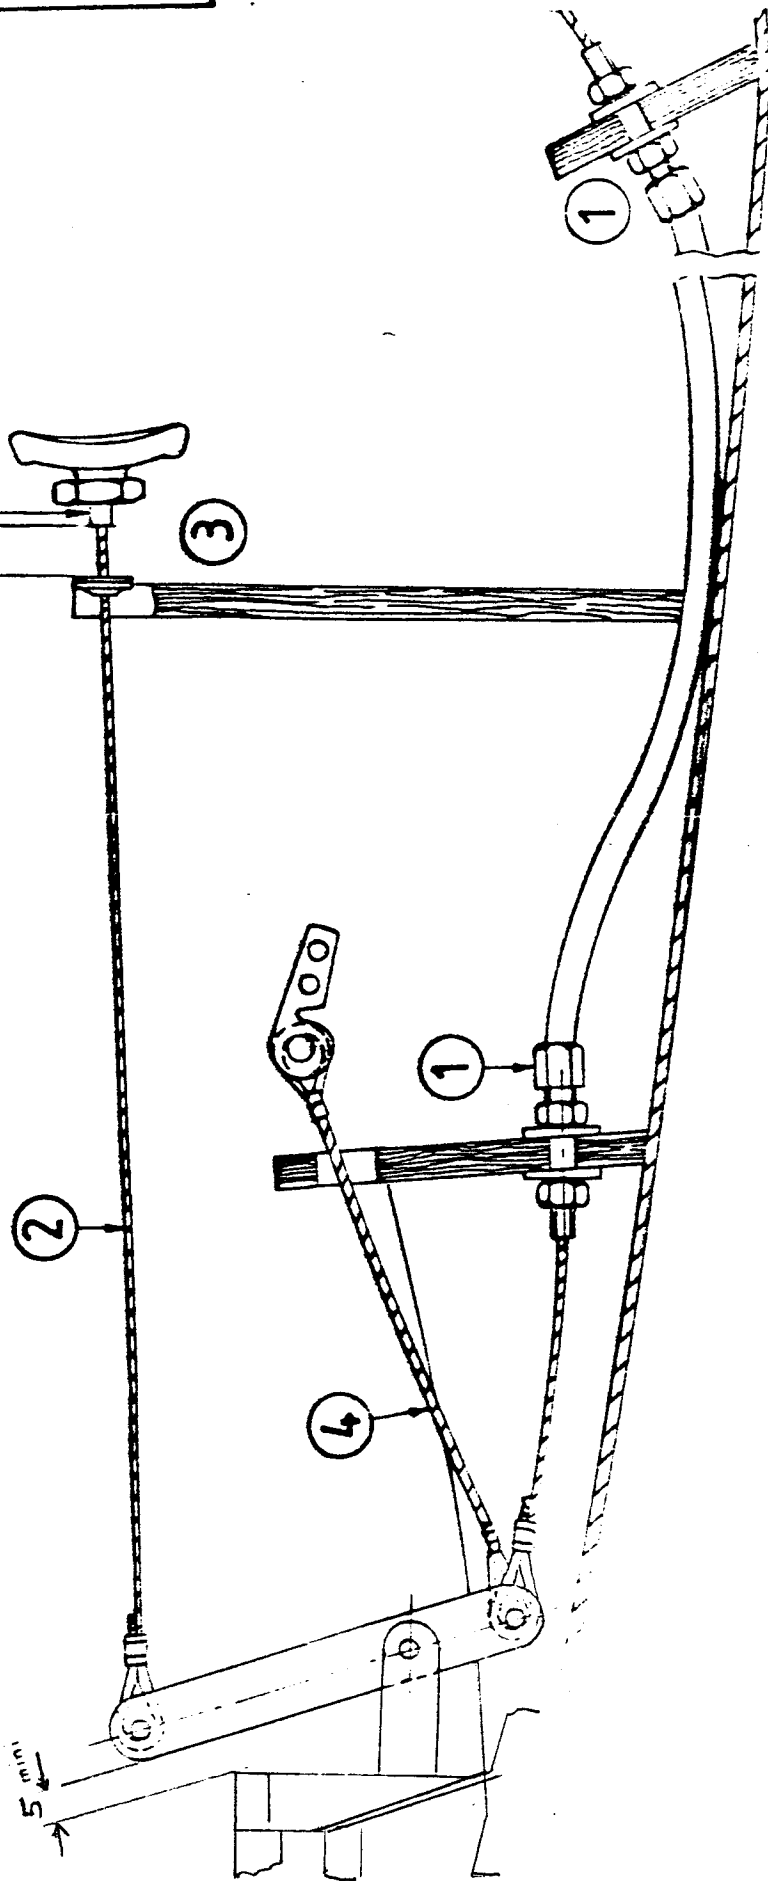
KUVA 2

MONTAGE CORRECT

OIKEA ASENNUS

Gaine plastique raccourcie

Guide cable monté à l'arrière du cadre

- B. Tarkasta tämän jakeen kuvan 2 mukaisesti, että vaijerin vapaa liikevara on riittävän suuri.
- B.1. Jos liikevara ei ole riittävä kuvan alueella A, niin

- koneet, joissa on vain takakytkin: Kierrä säätöholkkeja (osa 1/kuva 2).
 - koneet, joissa on vain etukytkin: Vaihda vaijeri (osa 4/kuva 2) uuteen.
 - koneet, joissa on sekä etu- että takakytkin: Vaihda vaijeri (osa 4/kuva 2) uuteen, mikäli se rajoittaa liikevaraa; kierrä sen lisäksi säätöholkkeja niin, että molempiin kytkimiin vaikuttaa sama jännitys, jolloin ne avautuvat yhtä aikaa.

- B.2. Jos liikevara näidenkään toimenpiteiden jälkeen ei ole riittävä niin
- koneet, joissa on vain takakytkin: Lyhennä laukaisunupin yhteydessä olevaa muoviputkea (osa 3/kuva 2) ja/tai kierrä säätöholkkeja (osa 1/kuva 2). Jos putkea ei ole, niin kierrä vain säätöholkkeja.

- Jos liikevara ei vielääkään ole riittävä, niin vaihda laukaisuvaijeri (osa 2/kuva 2) uuteen.
