MUUTOSMÄÄRÄYS
AIRWORTHINESS
DIRECTIVE

M 1295/85

1295. Lycoming. Sylinterin pään tarkastus

Koskee: Lycoming 0-320 sarjan moottoreita.

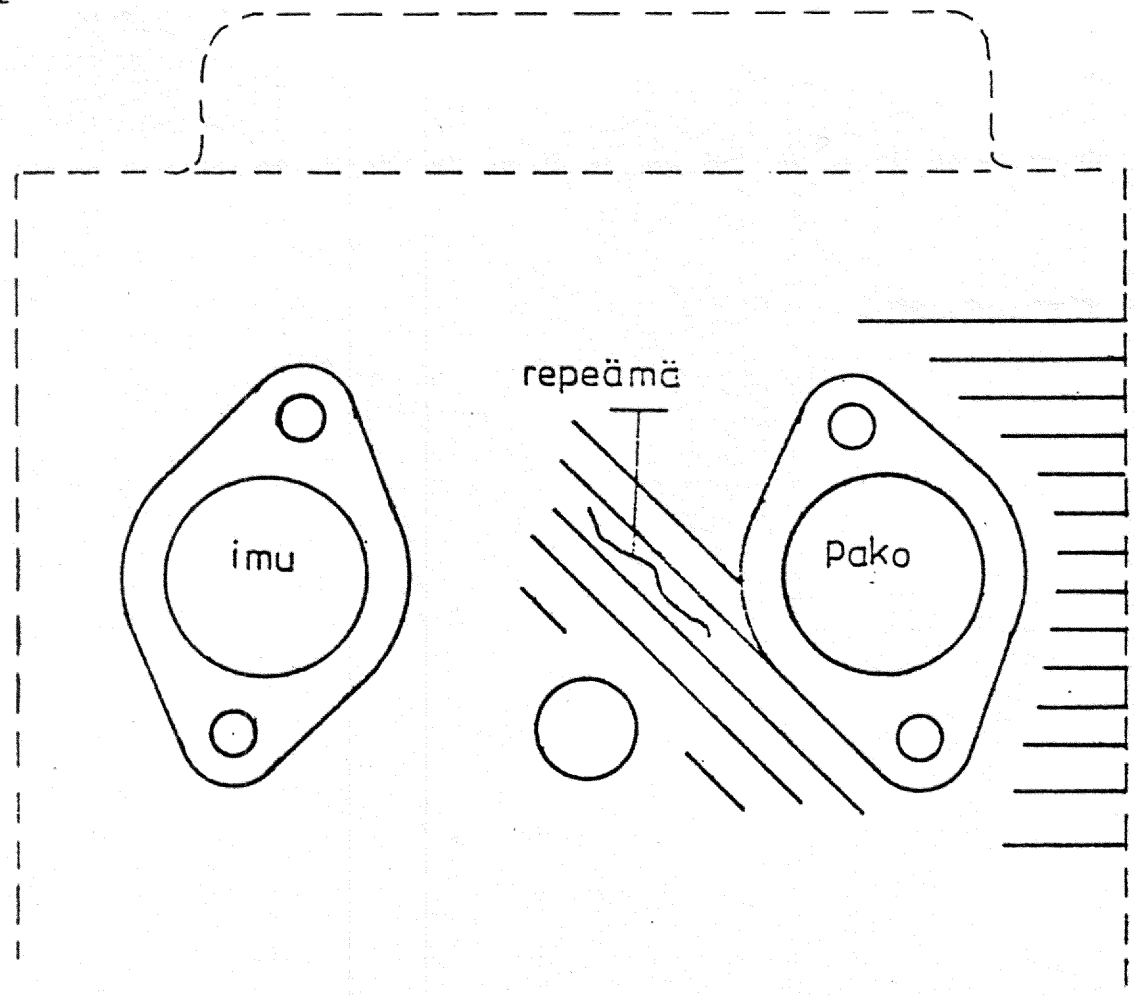
Kuva 1.

Tarkasta sylinterien päät jokaisessa huollossa repeämien varalta. Repeämä esiintyy yleensä pakoaukon ja sytytystulpan välillä jäähtytysripojen toisessa välissä pakoaukosta katsoen (katso kuvaa). Käytössä sallitaan repeämä, joka ei ulotu venttiilin istukkapintaan eikä pakoputken kiinnityslaipan pintaan. Sylinterin sisäpuolella repeämä on yleensä pitempi kuin päällepäin näkyy. Venttiilin istukkapinta on tarkastettava boroskoopilla.

Jos repeämä ulottuu venttiilin istukkapintaan tai pakoputken kiinnityslaipan pintaan, on sylinteri vaihdettava ennen lentoa.

Peruskorjauksessa on sylinteri, jossa on pienikin repeämä, vaihdettava ehjään.
