MUUTOSMÄÄRÄYS
AIRWORTHINESS
DIRECTIVE

M 1322/85

1322 Partenavia. Siiven johtoreunan tarkastus.

Koskee: Lentokoneita P68, P68B ja P68C, joiden sarjanumero on korkeintaan 250 lukuunottamatta numeroa 243; lentokoneita P68-TC, joiden sarjanumero on korkeintaan 300-22TC.

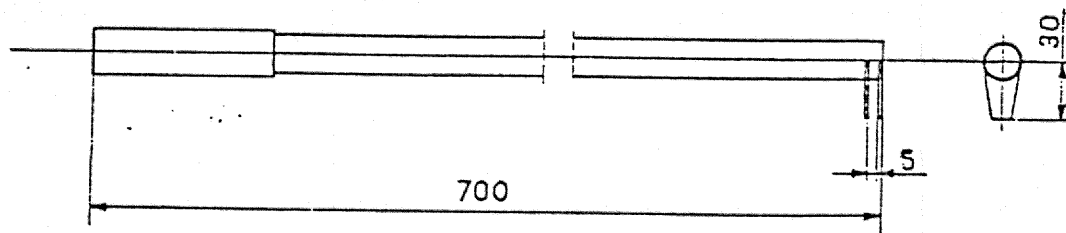
Kuva 1

- Irrota kaikki johtoreunan alapuolella olevat tarkastusluukut
- Tarkasta johtoreunassa olevat kaaret peilin ja valaisimen avulla tai sormin tai kuvan 1 mukaisella työkalulla
- Jos herää epäilyksiä siitä, että kaarissa on murtumia tai että niitä on irtoillut, niin irrota johtoreuna
- Jos johtoreunasta löytyy edellä kuvattuja vikoja, niin ilmoita asiasta valmistajalle ja korjaa vauriot Partenavia Service Instructionin nro 21 mukaisesti. Pane (johtoreuna ja) tarkastusluukut paikoilleen.
