MUUTOSMÄÄRÄYS
AIRWORTHINESS
DIRECTIVE

M 1373/86

1373 Bell / Agusta Bell. Pyrstöroottorin lapojen tarkastus

Koskee: Kaikkia helikoptereita Bell / Agusta Bell 206A, 206A-1, 206B, 206B-1, 206L, 206L-1 ja 206L-3.

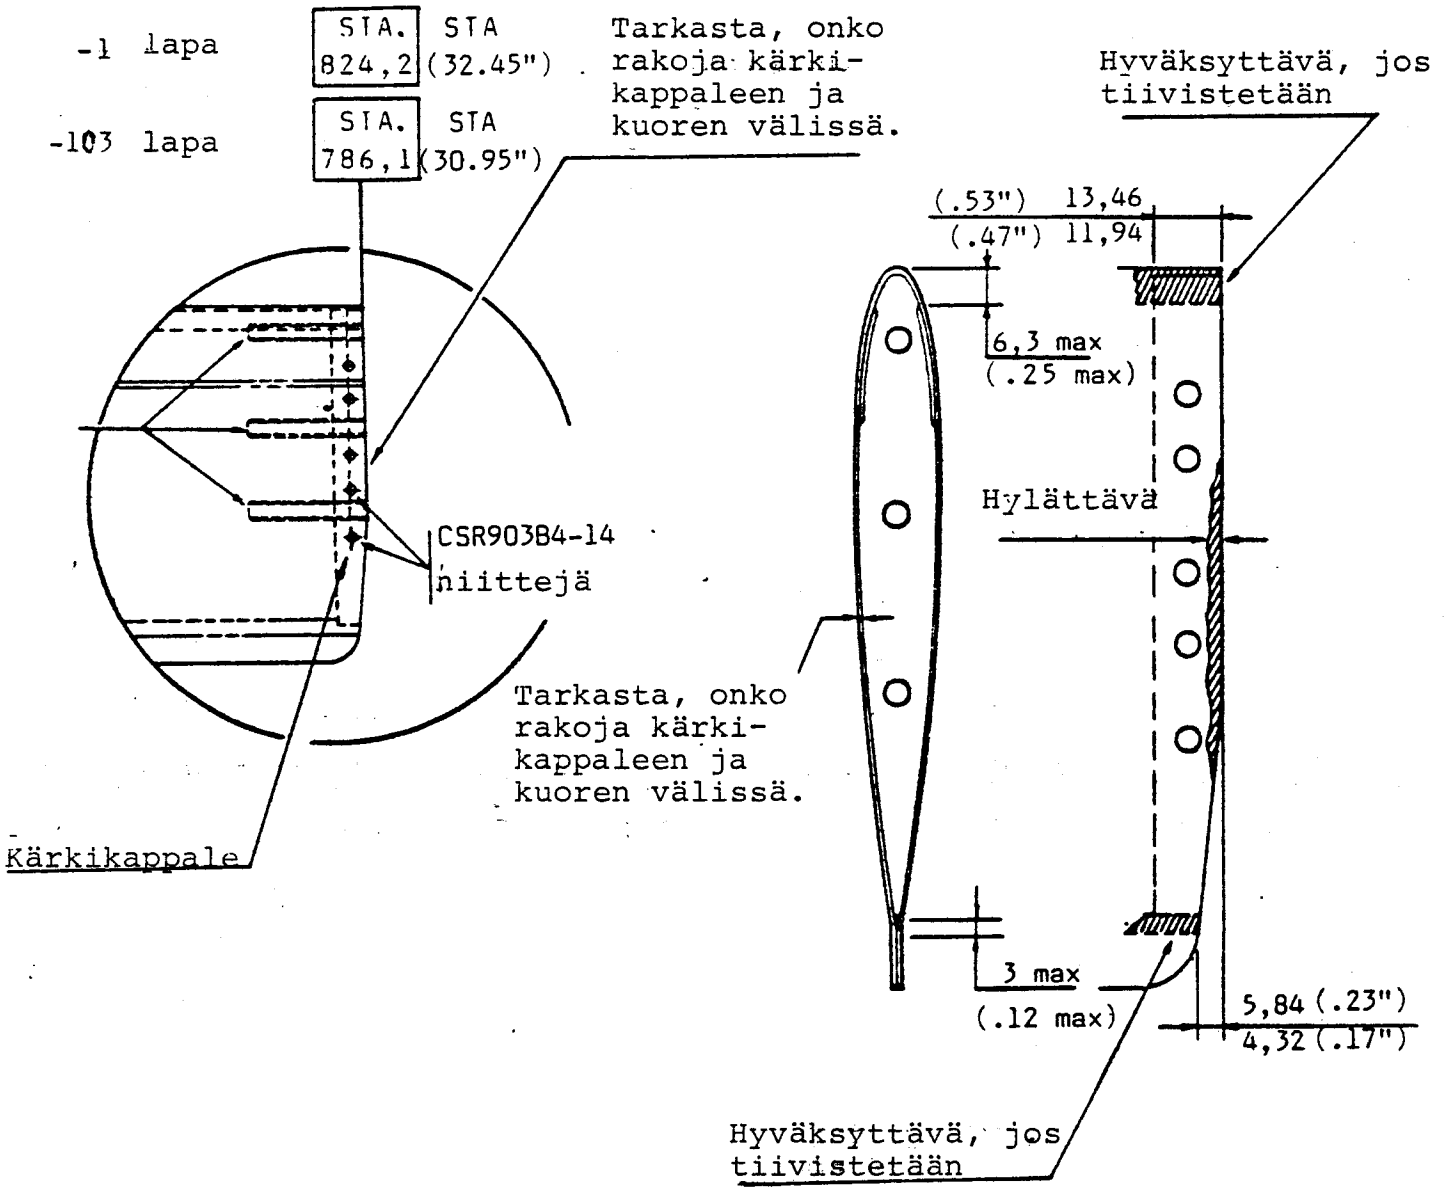
Lapa osanumero 206-016-201-1M & -103M

A. Tarkasta pyrstöroottorin lavat, osan:o 206-016-201-001 sekä 206-016-201-103 ja -107 viikon kuluessa kiinnittäen erityistä huomiota kärkiosaan (kuva 1). Toista tarkastus tämän jälkeen viikoittain.

3. Tarkasta silmämääräisesti, onko lavan kuoren ja kärkikappaleen välissä rakoja. Kuoren ja kärkikappaleen välissä oleva rako ei saa ylittää seuraavia arvoja.

a. Johtoreunassa oleva rako, joka on korkeintaan 6,3 mm (0,25 in) leveä (lava jänteen suuntaisesti), on sallittu, mutta se on tiivistettävä (kuva 1). EC-2216:lla, EA934:llä tai muulla vastaavalla 206 huolto-ohjekirjan mukaisesti.

b. Kuoren ja kärkikappaleen takapään välissä oleva rako, joka on korkeintaan 3 mm (0,12 in) leveä (lavan jänteen suuntaisesti), on sallittu, mutta se on tiivistettävä (kuva 1) EC-2216:lla, EA934:llä tai muulla vastaavalla 206 huolto-ohjekirjan mukaisesti.
