**ILMAILUHALLITUS**  
 NATIONAL BOARD OF AVIATION

**MUUTOSMÄÄRÄYS**  
**AIRWORTHINESS**  
**DIRECTIVE**

M 1410/86

**M 1410. Beech. Korkeusperäsimen trimmijärjestelmän korjaus**
**Koskee:** Alla lueteltuja Beech-merkkisiä lentokoneita

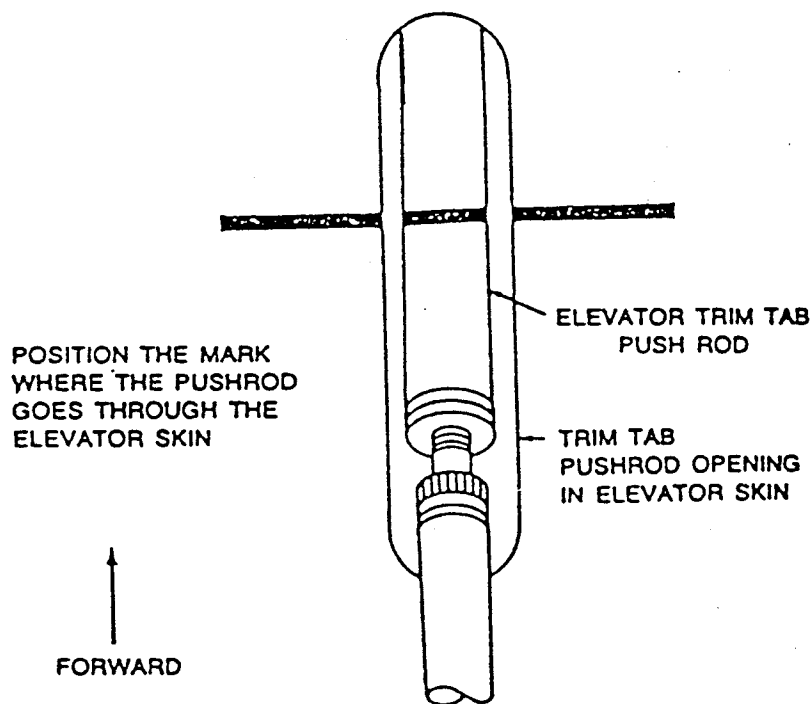
Pushrod Marking (Temporary)  
Figure 1

- 1. Elevator Trim Tab
  - a. VERIFY "O" (NEUTRAL) POSITION
- 2. On Model 65-A90, B90, C90, C90A and E90 airplanes, the elevator trim tab "O" (neutral) position is determined by observing that the alignment marks on the elevator trim tab pushrods align with the alignment marks on the elevator (See Figure 1 or 2 below), when the elevator is resting against the downstops.

2. Merkitse lentokoneiden 65-90A, B90, C90, C90A ja E90 trimmilaipan työntötangot Beech Service Bulletinin nro. 2028 Rev. III osan I tai II mukaisesti.
