MUUTOSMÄÄRÄYS
AIRWORTHINESS
DIRECTIVE

M 1429/87

1429. SZD. Tarkastuksia ja korjauksia pyrstöohjaimissa

Koskee: T-pyrstöllä varustettuja Jantar-sarjan purjelentokoneita seuraavasti:

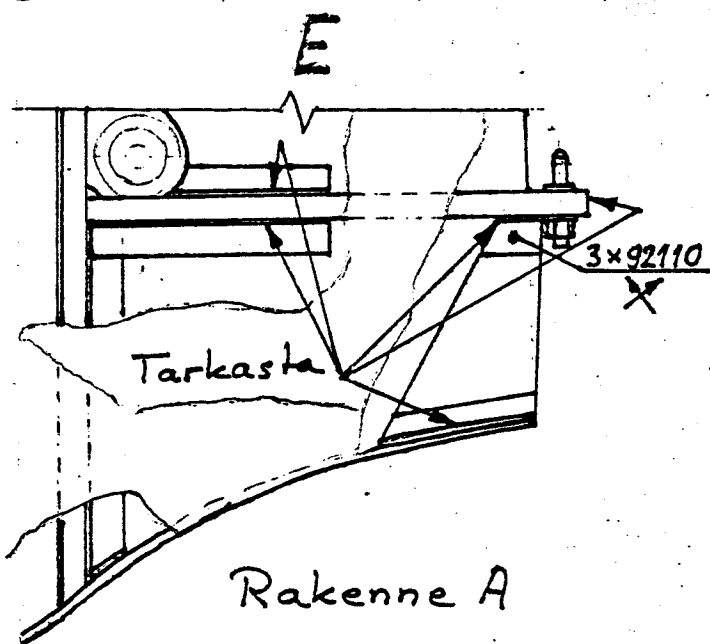
Rakenne A

1.b) Tarkasta sivuperäsimen kiinnityskorvakkeen tukikappale ja rungon rakenne (kuva 1 A).

Kiinnitä erityistä huomiota siihen,

- ettei puinen tukikappale ole vettänyt, ettei kosteus ole vaurioittanut kappaleen

liimakerroksia tai lasikuitukerrosta tukikappaleen pinnalla.

- että puurakenne laakerikorvakkeen ympärillä on virheetön, ettei laakeritappi ole aiheuttanut korvakkeeseen leikkautumaa.
- että laakeritappi on lujasti paikallaan; mitään välyksiä ei sallita tapin ja korvakkeen välillä.
- että laakerikorvakkeen kiinnitys tukirakenteisiin ei ole vaurioitunut.
- etteivät liimaussaumamat tai "C"-muotoisten vahvikkeiden kiinnitys korvakkeessa ja tukirakenteessa ole vahingoittuneet.

1.c) Korjausohjeet

- Jos puisessa korvakkeessa tai tukirakenteissa havaitaan pientä kosteutta, on alue puhdistettava, kuivattava ja kyllästettävä hartsiseoksella ja päällystettävä lasikuitukerroksella .

Huom. Korjauksessa on käytettävä kaksi kerrosta Interglas 92110 ✂
lasikuitukangasta tai vastaavaa, painoluokaltaan 160 g/m².

Jos puu on kostunut syvältä tai liimasaumat ovat irronneet, on tällaiset puuosat vaihdettava.

- Jos puurakenteet ovat vaurioituneet laakeritapin ympärillä, esim. tappi liikkunut ja leikannut puuta, kuten kovassa laskussa tai maakäsittelyssä saattaa sattua, on korvake vaihdettava.

Tyypillisin vaurio voi esiintyä korvakkeen ja tukirakenteiden kiinnityskohdissa.

Tässä tapauksessa vanha "C"-muotoinen tukilista tukirakenteen ja korvakkeen väliltä on poistettava, pinnat puhdistettava ja uusi tukilista (3 kerrosta 92110 ✂
-lasikuitua) liimattava paikalleen.

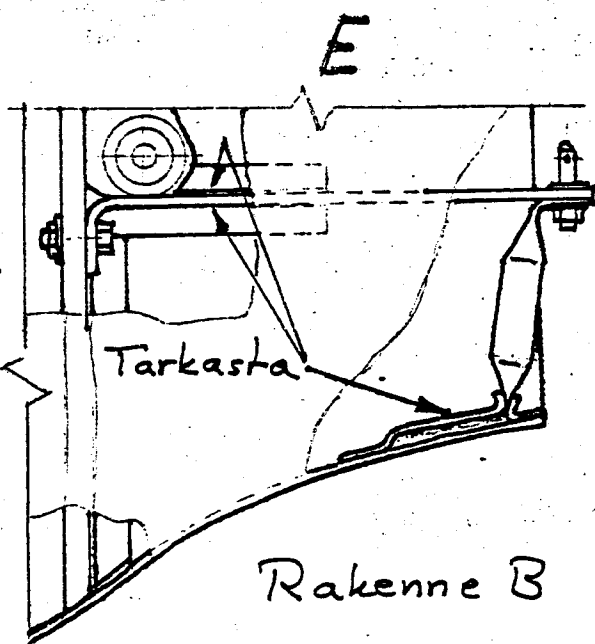
Rakenne B

2. Koskee koneita, joissa sivuperäsimen alalaakerin korvake ja sen tukirakenteet rungossa ovat metallia (kuva 1 B).

2.a) Tarkasta sivuperäsimen alalaakerin korvake ja sen kiinnitys runkoon poistamalla korkeusvakain ja sivuperäsini. Kiinnitä erityistä huomiota siihen,

- ettei korvakkeen muoto ole muuttunut,
- ettei tukirakenteiden laminointi rungossa ole muuttunut,
- että korvakkeen kiinnittämiseksi käytetyt lasikuitulistat eivät ole murtuneet,

vaalenneet tai ettei liimaus ole vaurioitunut.

2.b) Korjausohjeet

- Jos korvake on kärsinyt vain vähäisiä vaurioita, voidaan korjaus tehdä taivuttamalla korvake alkuperäiseen muotoonsa ruuvipuristimen avulla; älä käytä vasaraa. Jos vaurio on niin suuri, ettei oikaisu tällä menetelmällä onnistu, vaihda korvake uuteen.

- Jos korvakkeen tuet ovat irronneet laminoinnistaan runkoon, vanhat tuet on poistettava ja kiinnitysalueet puhdistettava. Tuet on laminoitava uudelleen epoksi-hartsilla ja lasikuitukankaalla. Käytä tukeen 5 kerrosta 92110 ~~X~~ lasikuitukangasta, joka ulottuu 20 mm yli tuen.

- Tapauksessa, jossa tukirakenteet ovat vaurioituneet mutta eivät ole irronneet laminoinnistaan korvakkeeseen ja runkoon, tukirakennetta on vahvistettava käyttämällä 2 kerrosta 92110 ~~X~~ lasikuitukangasta, joka ulottuu 15 mm yli tukilistojen. Jos tukilistat ovat irronneet laminoinnistaan korvakkeeseen tai runkoon, on vahingoittuneet tukirakenteet irrotettava ja uudet tukilistat laminoitava edellisellä tavalla.

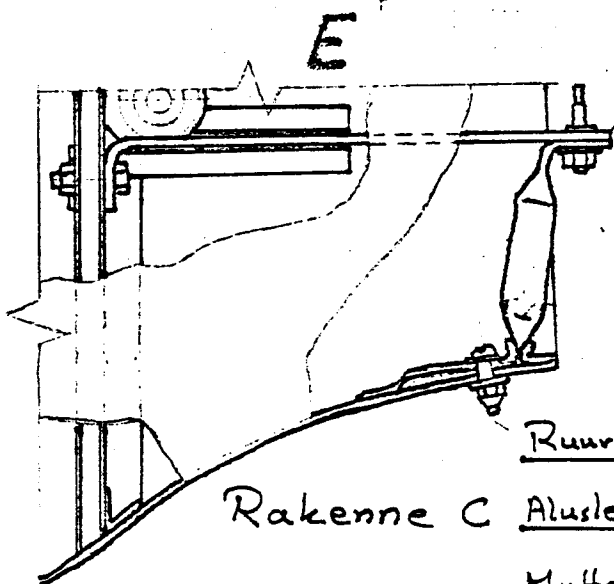
Rakenne C

Jos tarkastuksessa ei havaita mitään vaurioita, niin jatka seuraavan kohteen tarkastusta kohdasta B. Epävarmassa tilanteessa suositellaan rakenteen vahvistamista kuvan 1 C mukaisesti.

Ruuvit: P.M5 (10) No BN-76
1112-03

Aluslevy 5.1 (20-N) No 2N-68
L-111 604, 2kpl

Mutterit: H-M5 (30HGSA) No 8N-73
1117-04

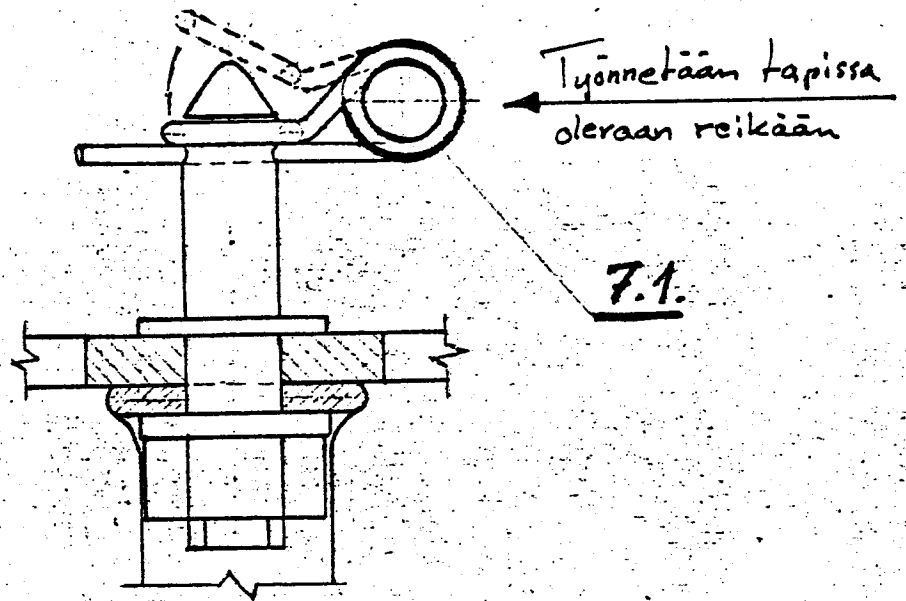
Kuva 2.

1.a) Käytössä on esiintynyt varmistussokan leikkautumia seuraavista syistä:

- Varmistussokkaa on käytetty enemmän kuin yhden kerran, jolloin sokka voi taipua ja kuoleentua. Sokkaa ei saa käyttää kuin yhden kerran.

- Varmistussokka on ollut huonoa materiaalia ja se on haurastunut taivutuskohdastaan.

Vaihda varmistussokka uudentyyppiseen, entistä lujempaan, jousiteräksestä valmistettuun erikoissokkaan. Sokan asennusohje on esitetty kuvissa 2 ja 3.
