MUUTOSMÄÄRÄYS
AIRWORTHINESS
DIRECTIVE

M 1464/87

1464. Schleicher. Siivekkeiden tiivisteteippien tarkastus

Koskee: Purjelentokoneita ASW 20, sarjanumeroita 20001-20860, 20950 ja 20951.

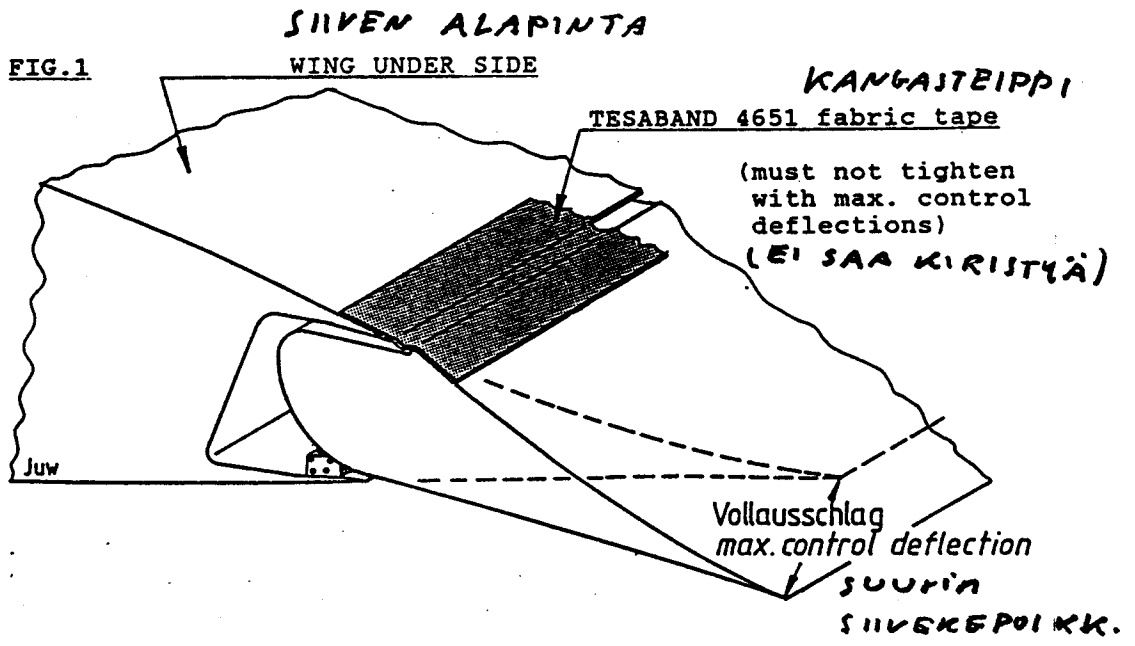
Kuva 1.

Syy: Kahdessa ASW 20-purjekoneessa on äskettäin esiintynyt siivekeflutteria lentonopeudella, joka on ollut suurempi kuin 200-210 km/h ja laskusiivekkeiden ollessa asennossa 1. Siivekkeiden ja siiven välinen raon tiivistämiseen on käytetty vääränlaista teippiä.

1. Muovitetulla kangasteipillä TESABAND 4651, joka on valkoista ja 38 mm leveätä (kuva 1). Muovikerros ei saa olla vaurioitunut, väriltään muuttunut tai sään kuluttama; teippi ei saa kiristyä täysillä siivekepoikkeutuksilla.

- A. Tarkasta ennen seuraavaa lentoa, onko siivekkeiden ja siiven välinen rako siiven alapinnalla tiivistetty jommalla kummalla allamainituista teipeistä.

- C. Kiinnitä purjekoneeseen kohdan A. 1 tai A.2 mukaiset teipit viimeistään seuraavassa vuositarkastuksessa. Sen jälkeen kohdan B mukaiset rajoitukset eivät enää ole voimassa, ja siinä määrätyt lisämerkinnät ja -kilvet on poistettava.
- D. Vaihda viimeistään seuraavassa vuositarkastuksessa seuraavat purjekoneen huolto-käsikirjan sivut uusiin, joissa viitataan Schleicher Technische Mitteilungiin nro 31.
ASW 20: s. 40 & 40 I.
ASW 20L: s. 44 & 44 I.
ASW 20B/BL/C/CL: s. 60, 70 s huolto-ohje J, painos III.
Schleicher Technische Mitteilung nro. 31 antaa tarkemmat ohjeet siiven ja siivekkeiden välisen raon tiivistämisestä.

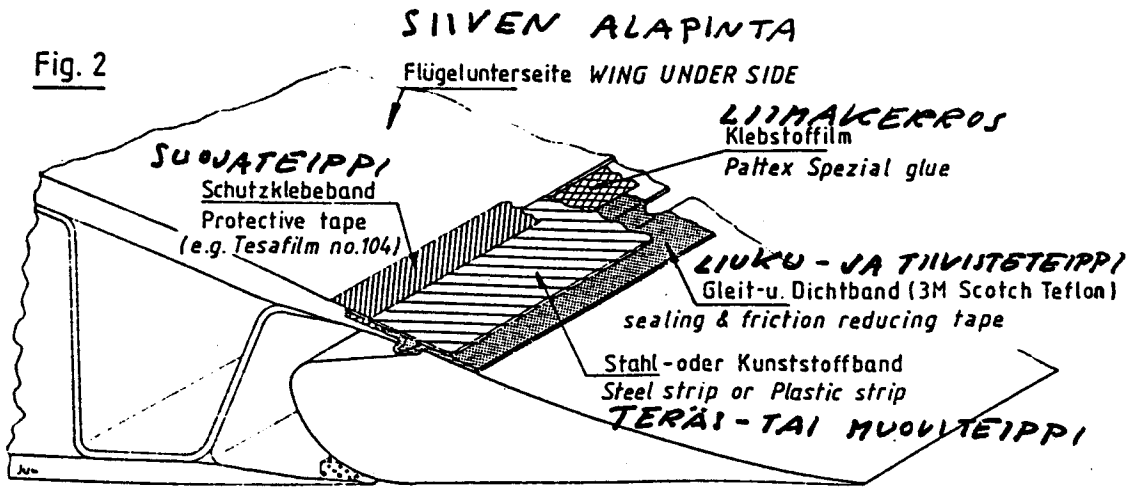
Kuva 2.

2. Esikaarretulla terästeipillä (0,07 mm paksua) tai esikaarretulla muoviteipillä (MYLAR 0,25 mm paksua); tarkasta että teippien alla on teflontiiviste (kuva 2). Jos purjekone on kohdan 1 tai 2 mukaisesti varustettu, niin tee vain kohdan D mukaiset toimenpiteet.
