**MUUTOSMÄÄRÄYS**  
**AIRWORTHINESS**  
**DIRECTIVE**

M 1501/88

**1501. Schleicher. Purjekoneen korjauksia ja muutoksia käsikirjoihin.**

Koskee: Purjelentokoneita ASK 21, sarjanumeroita 21001 - 21345.

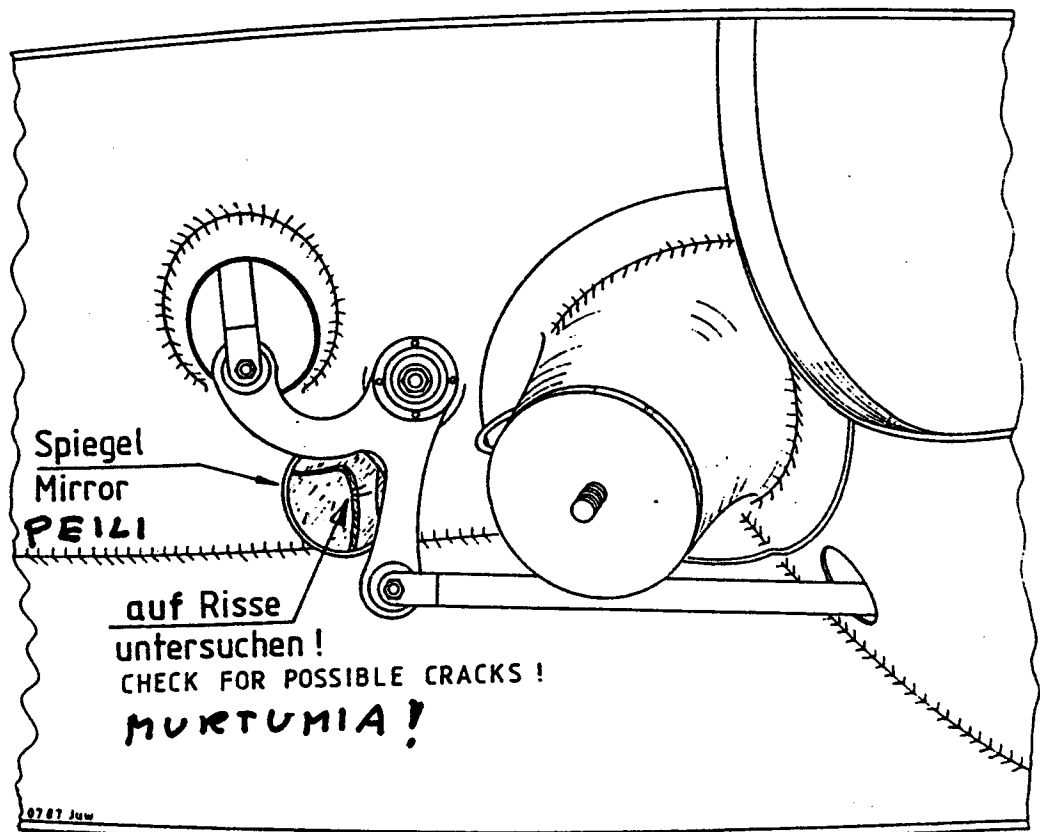
Kuva 1.

- C.1. Tarkasta ennen seuraavaa lentoa, onko rungossa sijaitseva lentojarrujen kulmavipu murtunut tai vääntynyt (kuva 1). Jos vikoja ilmenee, niin tee kohdan C.2. mukaiset toimenpiteet ennen seuraavaa lentoa; muussa tapauksessa viimeistään seuraavassa vuositarkastuksessa.
- C.2. Vaihda lentojarrujen kulmavipu uuteen (osanumero 210.43.0005) lisätuella (osanumero 210.43.0025) varustettuun kuvan 2.a. ja 2.b. mukaisesti.
- D. Tarkasta ennen seuraavaa lentoa, onko takakuomun saranassa murtumia (kuva 3.a.). Jos murtumia löytyy, niin vahvista saranaa ennen seuraavaa lentoa kuvan 3.b. mukaisesti.

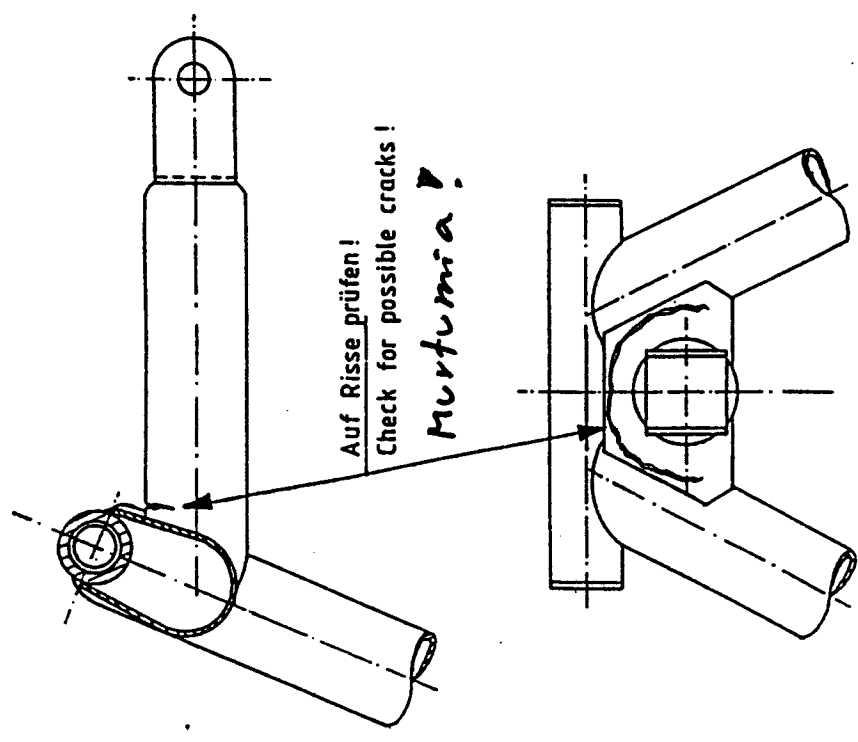
Kuva 3-a.

Auf Risse prüfen!  
Check for possible cracks!  
Murtumia!
