**MUUTOSMÄÄRÄYS**  
**AIRWORTHINESS**  
**DIRECTIVE**

M 1507/88

**1507. Grob. Korkeusperäsimen työntötangon tarkastus.**

Koskee: Purjelentokoneita Grob G103A Twin II Acro, sarjanumeroina 3544-3878 (vain niitä sarjanumeroita, joissa on K-kirjain).

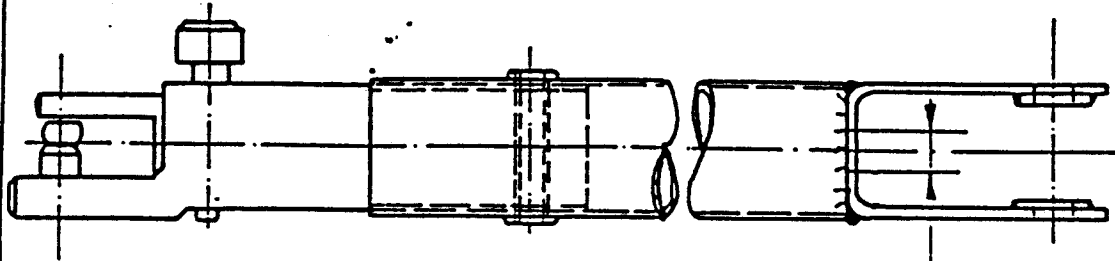
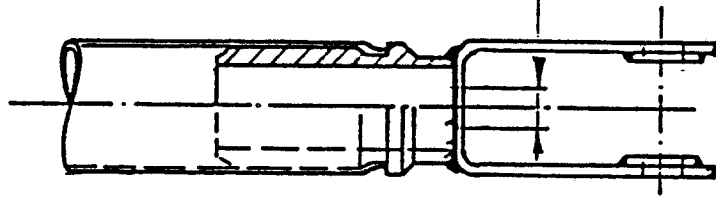
*Kuva 1*

ELEVATOR  
PUSH-ROD III *Työntötanko*  
103 A - 4244

*Reiän Ø*  
HOLE DIA. 6mm

ELEVATOR  
PUSH-ROD IV *Työntötanko*  
103A - 4694

*Vaiht. eht.*  
*haarukkipää*  
ALTERNATIVE  
FORK HEAD

3. Poraa työntötangon alapäähän Kuvan 1 mukainen 6 mm:n kokoinen reikä.
  4. Jos tangosta valuu kondensivettä, niin vaihda se uuteen ennen seuraavaa lentoa.
