MUUTOSMÄÄRÄYS
AIRWORTHINESS
DIRECTIVE

M 1517/88

1517. Glasflügel. Korkeusperäsimen kulmavivun tarkastus

Subject : Elevator drive

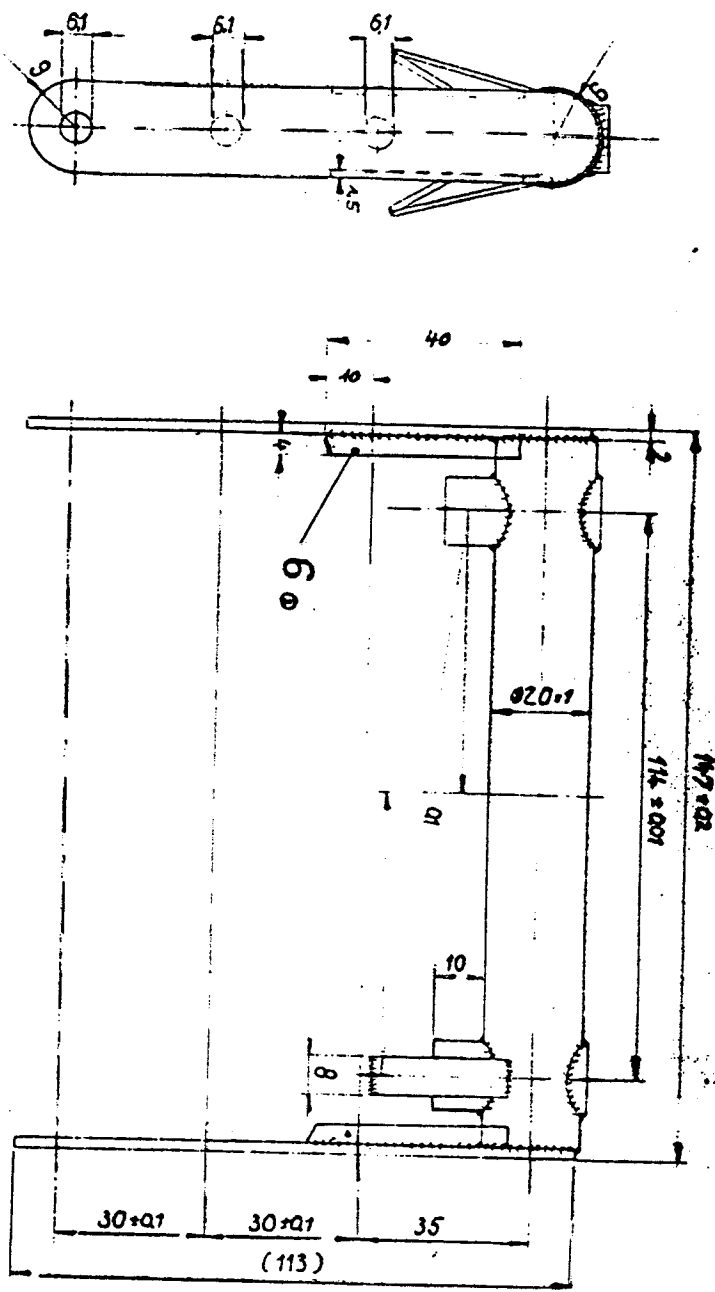
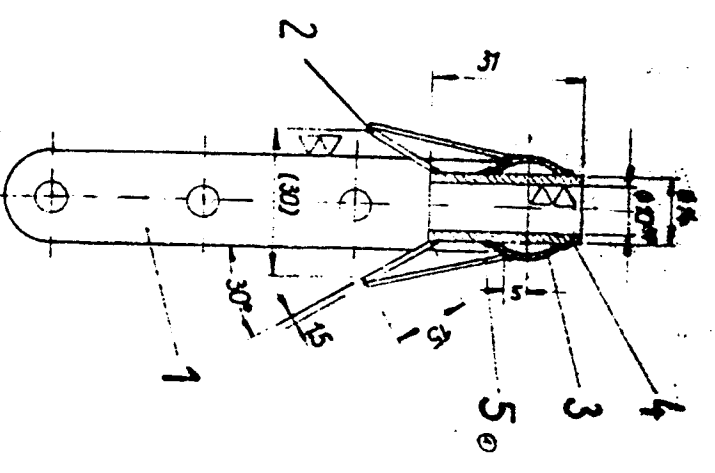
Reason : Difficulties in the control of the sailplane were encountered when an elevator drive bracket broke on one side in flight.

Actions : 1. On sailplanes having an earlier type elevator drive bracket (without reinforcements identified as part ⑤, modif. 2, on the drawing shown overleaf), a visual inspection for possible cracks in the bracket arms must be carried out. It must also be checked that the bracket arms are not twisted out of line.
2. On sailplanes having an earlier type elevator drive bracket (without reinforcements), the bracket must either be reinforced according to the drawing shown overleaf or be replaced by a reinforced bracket. When the tailplane is re-assembled, it must be made sure that the correct number of spacing washers are fitted between the bracket arms and the ball bearings (tag washers when removing the bracket).

Materials : The reinforced elevator drive bracket, manufactured according to drawing No. 205-33-9 (modification 2) or the additional metal strips with welding wire 1.7734.2 may be obtained from:
Hansjörg Streifeneder
Glasfaser-Flugzeug-Service GmbH
Hofener Weg
7431 Grabenstetten
Federal Republic of Germany

Note : Welding according to drawing No. 205-33-9 (modification 2) must be done by a licensed aircraft welder.
Accomplishment of action 1 must be done by a skilled person.
Accomplishment of action 2 must be entered in the sailplane's log by a licensed inspector.
