MUUTOSMÄÄRÄYS
AIRWORTHINESS
DIRECTIVE

M 1548/88

1548. Grob. Ohjainjärjestelmien hitsisaumojen tarkastus

Koskee: Purjelentokoneita Grob G103 "Twin II" ja Grob G103A "Twin II Acro", sarjanumeroita 3501-3729, 3730-3878, 33879-34078.

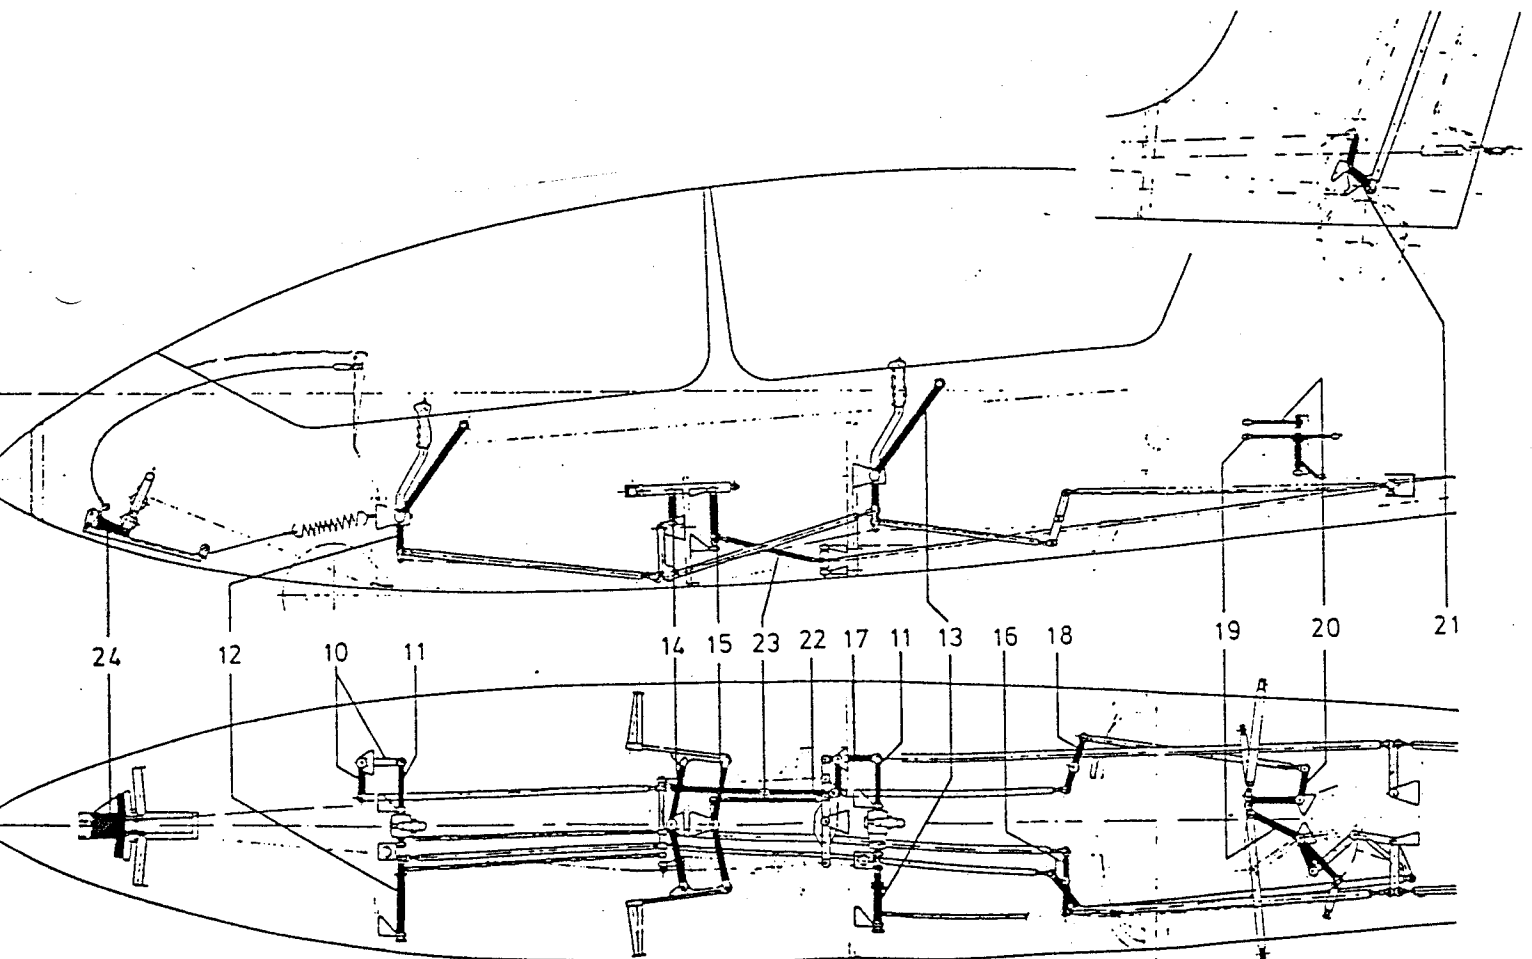
kuva 1

- A. Tarkasta seuraavat kuvan 1 mukaiset ohjainjärjestelmän hitsisaumat ennen seuraavaa lentoa. Jos tarkastuksessa löytyy murtumia, niin kohdan B mukaiset toimenpiteet on tehtävä ennen lentotoiminnan jatkamista, muussa tapauksessa 31.3.1989 mennessä.

Kohta	Vanha osanumero	Osa	Uusi osanumero
1	103B-4253	trimmin työntötanko I	-4253/1
2	103B-4355	korvake	-4356
10	102C3-4225	siivekkeen vipu I	-4225/1
11	102C3-4351	siivekkeen työntötanko I etummainen	-4351/1
12	103B-4405	lentojarru/trimmiyksikkö	-4405/1
13	103B-4412	lentojarru/trimmiyksikkö taaimmainen	-4412/1
14	103B-4426	polkimen etuvipu	-4426/1
15	103B-4427	polkimen takavipu	-4427/1
16	103B-4433	lentojarrun vipu	-4433/1
17	103B-4435	siivekkeen vipu	-4435/1
18	103B-4436	vipu	-4436/1
19	103B-4451	lentojarrun vipu	-4451/1
20	103B-4454	siivekkeen vipu	-4454/1
21	103B-4461	korkeusperäsimen vipu	-4461/1
22	103B-4553	siivekkeen työntötanko III	-4453/1
23	103B-4586	sivuperäsimen työntötanko I	-4586/1
24	103B-4779	kelkka	-4779/1

kohdat 1 ja 2	s/n 3501-3729
kohdat 10-24	s/n 3730-3878
kohdat 10-20 ja 22-24	s/n 33879-34078

B. Vahvista ohjainjärjestelmiä Grob Technische Mitteilungin 315-37 korjausohjeiden mukaisesti.
Toimenpiteet saa tehdä vain ilma-alusrakenteiden hitsauskelpuutuksen haltija.
