**MUUTOSMÄÄRÄYS**  
**AIRWORTHINESS**  
**DIRECTIVE**

M 1562/88

1562. PZL. Trimmijousen tarkastus

Koskee: Niitä purjelentokoneita SZD-48 ja SZD-48-1, joiden sarjanumero on W-846:sta W-926:een, B-985:stä B-1064:ään, B-1095:stä B-1124:ään ja B-1135:stä B-1274:ään.

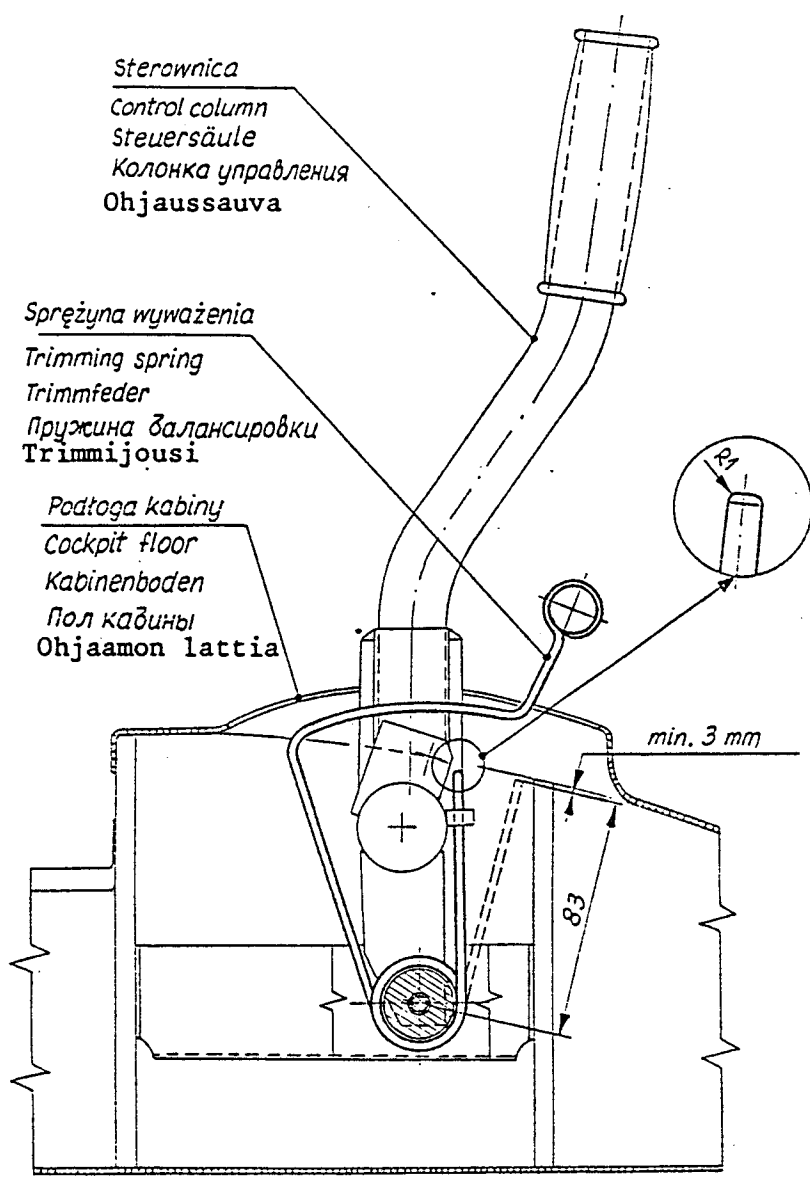
Fig.1. Kuva

Syy: Koelennolla trimmijousen pää tarttui ohjaamon lattiaan.

1. Irrota ohjaamon lattia. Tutki, onko trimmijousen pää kuluttanut lattiaa sekä tarkista, että jousi kulkee ohjaussauvassa olevan silmukan läpi.
2. Irrota ohjaussauva ja trimmijousi.
3. Mittaa kuvan 1 mukaisesti se trimmijousen osa, joka kulkee ohjaussauvassa olevan silmukan läpi. Sen pitäisi olla 83 mm pitkä. Jos se on pitempi, niin lyhennä se oikeaan mittaan ja pyöristä pää. Jos se jo on oikean mittainen, niin pyöristä vain pää.
4. Asenna ohjaussauva ja trimmijousi paikoilleen. Työnnä trimmijousi etummaiseen ääriasentoonsa ja vedä sauva taakse. Tarkista sauvan vieressä olevan aukon kautta, että jousen ja lattian väliin jää ainakin kolmen millimetrin rako.
