**MUUTOSMÄÄRÄYS**  
**AIRWORTHINESS**  
**DIRECTIVE**

M 1611/89

**1611. Pierre Robin/CEA. Polttoaineputken ja kaasuttimen välinen liitos.**

**Koskee:** Kaikkia niitä Pierre Robin- ja CEA-tyyppisiä lentokoneita, joihin on asennettu moottori Lycoming O-235, O-320 tai O-360.

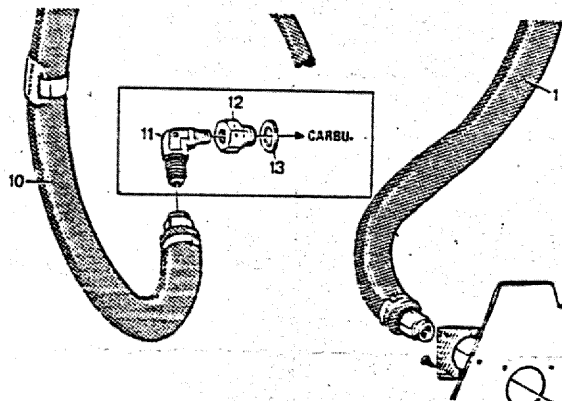
**Toimenpiteet:** Tarkasta ennen seuraavaa lentoa kaasuttimen ja polttoaineputken välinen liitospaikka. Jos liittimen (osa 12 kuvassa) juuressa havaitaan polttoainevuoto, niin vaihda liitin tiivistettiin heti uuteen, osanumero APR 52.26.58. Tämä on 17 mm korkea pronssinen kuusioliitin.

Jos vuotoa ei havaita, niin vaihda liitin edellä mainittuun 50 lentotunnin kuluessa.
