MUUTOSMÄÄRÄYS
 AIRWORTHINESS DIRECTIVE

M 1805/91

FBW Flugzeugbau. Siipien pääpulttien holkkien tarkastus ja vaihto.

Koskee: Kaikkia Mistral C-purjelentokoneita

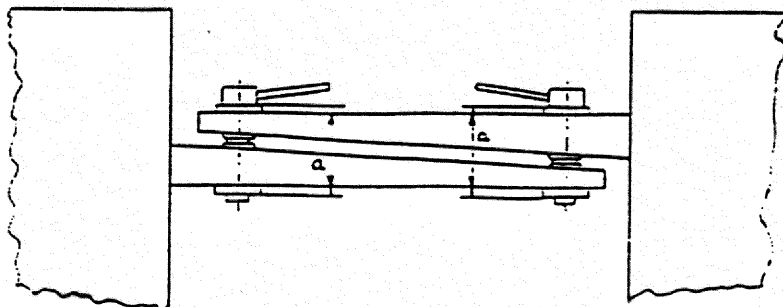
2. Tarkasta purjelentokone kasattuna jokaisen pääpultin holkin laippojen välinen etäisyys "a" (kuva 1). Jos yhdenkään holkin "a"-etäisyys on yli 110 mm, on kohdan **B** mukaiset toimenpiteet tehtävä ennen seuraavaa lentoa.

B. Vaihda pääpulttien holkit uusiin ja vahvista siipisalkoja FBW:n ohjeen nro. 329/1 mukaisesti viimeistään 31.5.1992. Tämän jälkeen ei kohdan **A** tarkastuksia enää tarvitse toistaa.
