LENTOTURVALLISUUSHALLINTO
 FLIGHT SAFETY AUTHORITY**LENTOKELPOISUUSMÄÄRÄYS**
 AIRWORTHINESS DIRECTIVE

**M 2305/95****13.11.1995**

Piper. Päälaskutelineen tarkastus.

Viite: FAA AD 95-20-07

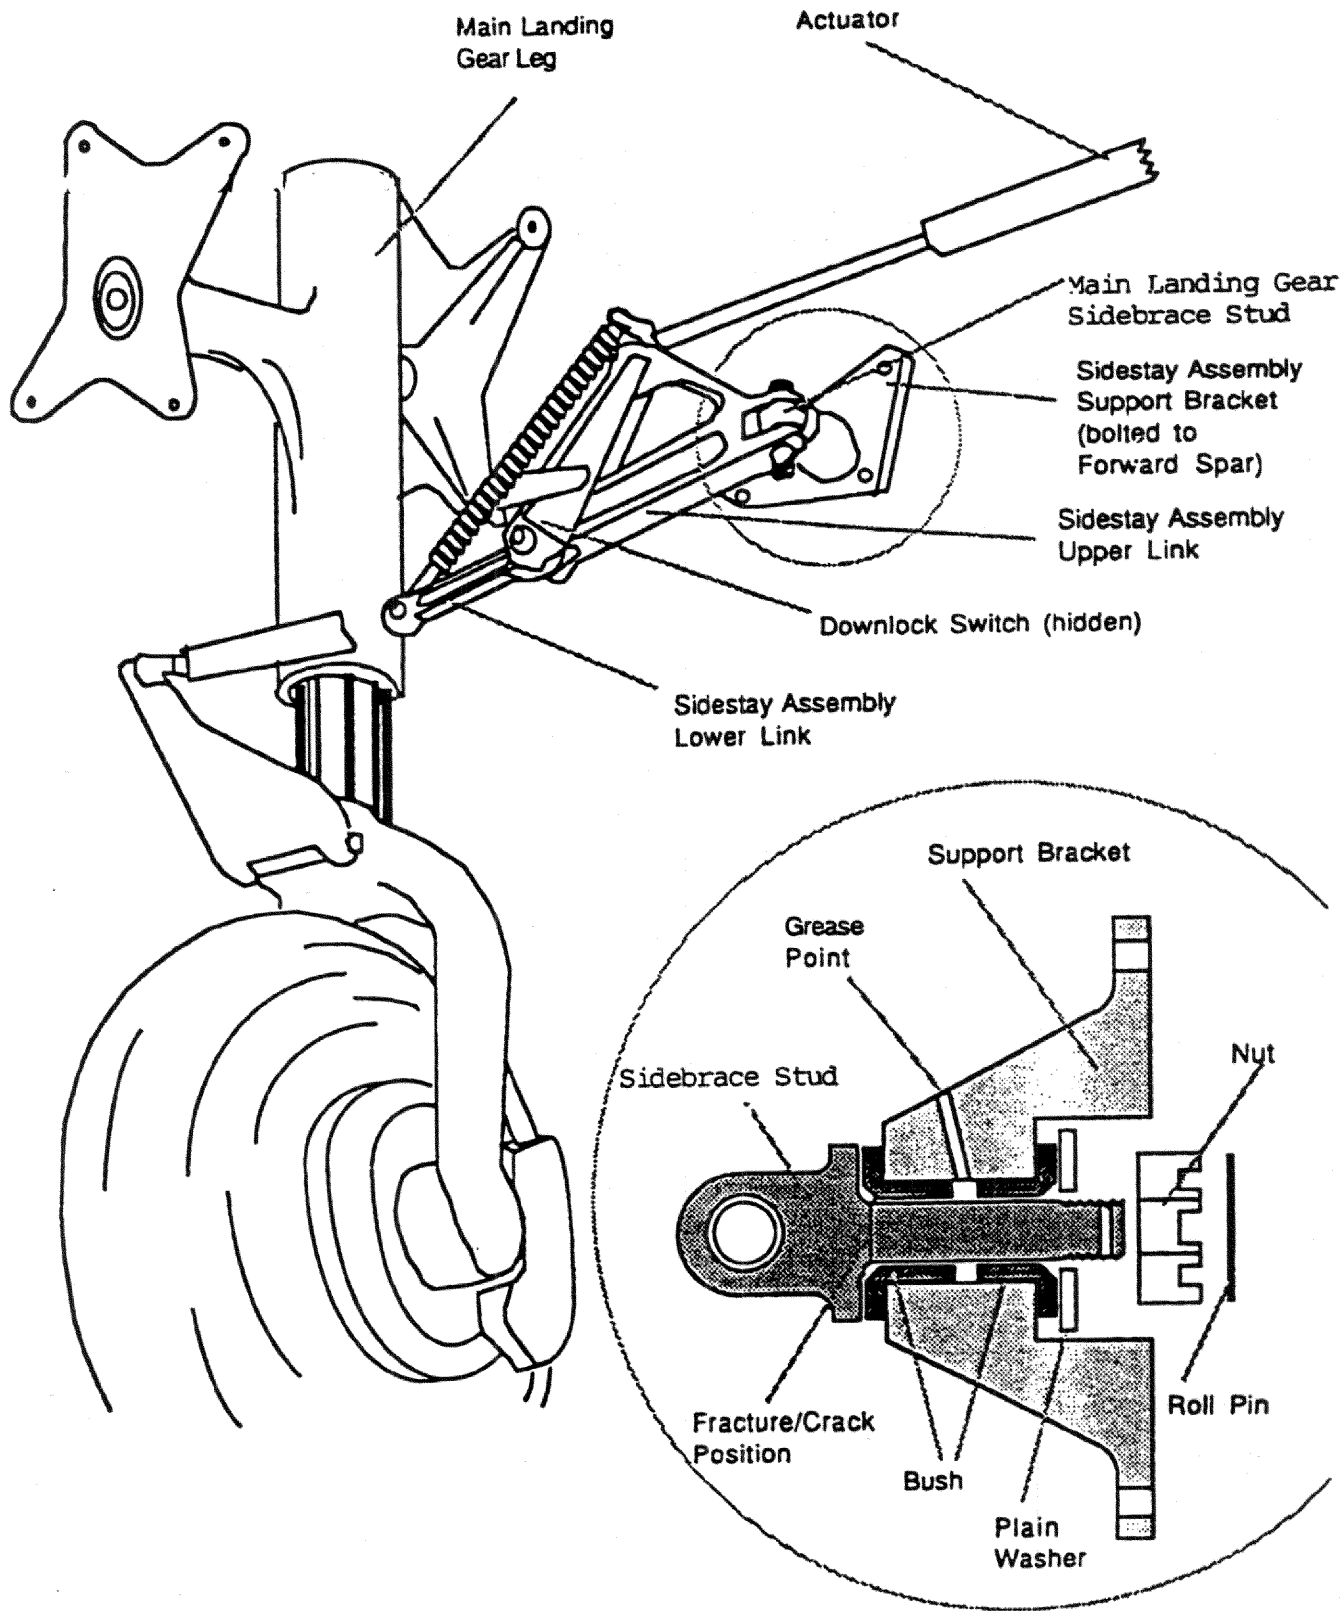
KUVA/BILD 1

- C. Irrota vasemman- ja oikeanpuoleisen päälaskutelineen sivuttaistukien kiinnitystapit lentokoneesta huolto-ohjekirjan laskutelinettä koskevan osan ohjeiden mukaisesti, ja tarkasta kiinnitystapit fluorisoivan väritunkeumamenetelmän tai magneettihiukkasmenetelmän avulla kuvan 1 osoittamalta alueelta.

Tarkasta, että päälaskutelineen sivuttaistukiin on asennettu oikea määrä holkkeja (bushings; kuva 1).

1. Jos päälaskutelineen sivuttaistuen tappi on murtunut, niin vaihda se ennen seuraavaa lentoa johonkin kohdassa E lueteltuun tappiin huolto-ohjekirjan mukaisesti ja tee jompi kumpi seuraavista toimenpiteistä (i tai ii).

iii. Jos kiinnityskorvakkeessa on väärä lukumäärä holkkeja, niin vaihda korvake uuteen ennen seuraavaa lentoa.
