LENTOKELPOISUUSMÄÄRÄYS
 AIRWORTHINESS DIRECTIVE

M 2386/96

Cessna. Öljysuodattimen välikappaleen kiinnitys.

Viite: FAA AD96-12-22.

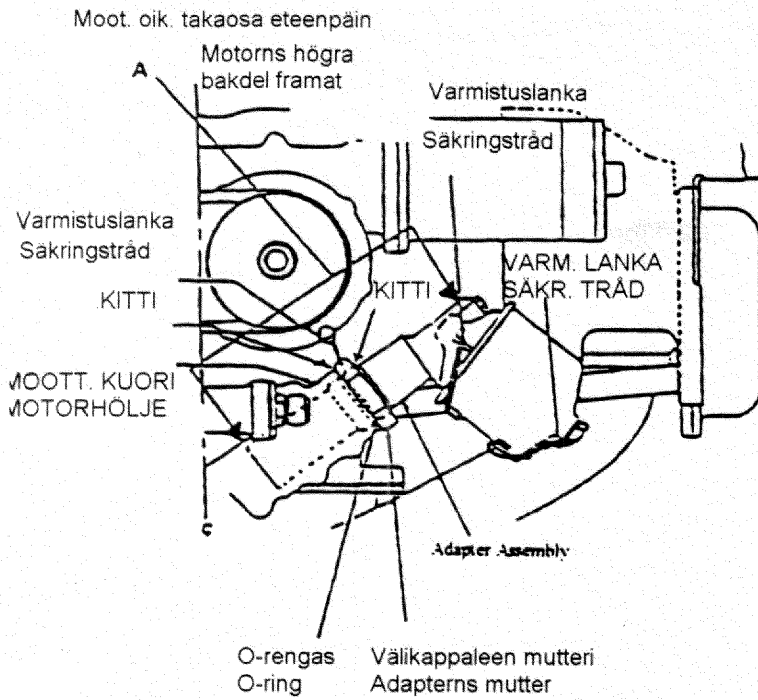
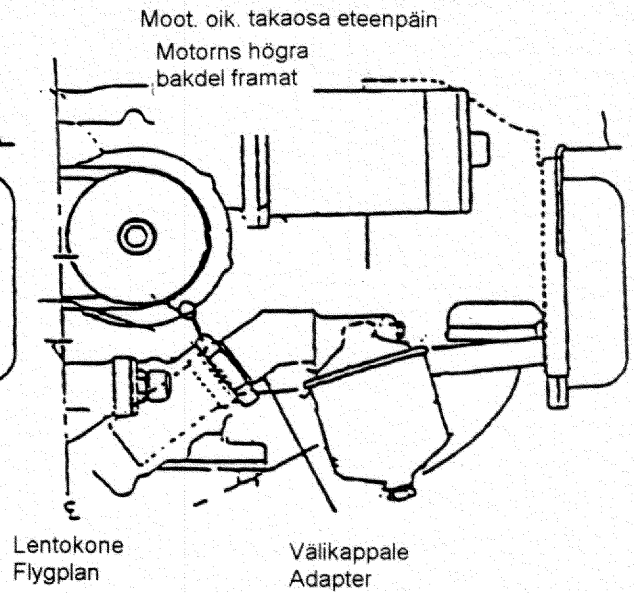
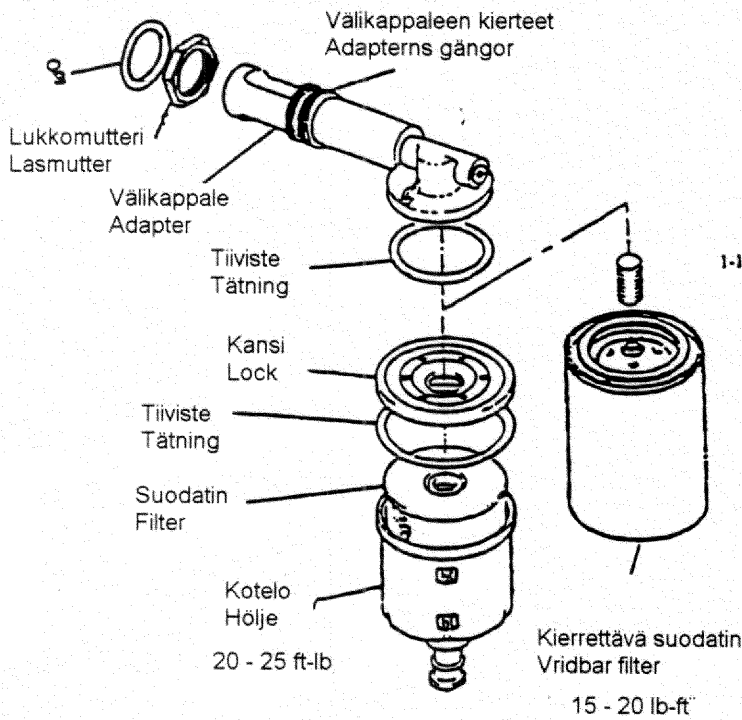
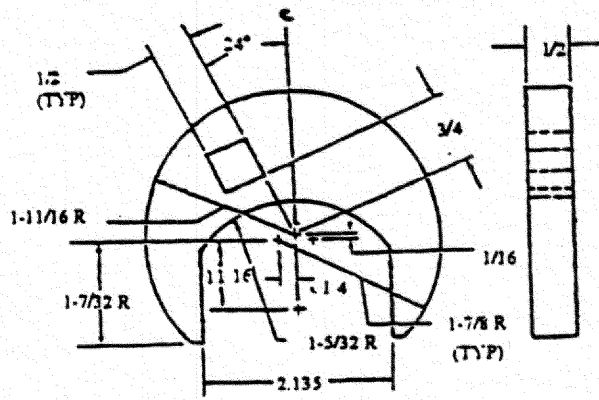
LIITE/BILAGA

ÖLJSYSUODATTIMEN
VÄLIKAPPALE
OLJEFILTERADAPTER

1. Tarkasta, esiintyykö välikappaleen lukkomutterin kohdalla vuotoa.
2. Tarkista, että välikappaleen lukkomutterin kiristysmomentti on 78 - 92 Nm (50 - 60 ft-lb).
3. Jos merkkejä vuodosta havaitaan tai jos kiristysmomentti ei ole 78 - 92 Nm (50 - 60 ft-lb), niin irrota välikappale ja suodatin ennen seuraavaa lentoa, ja tarkasta välikappaleen ja öljypumpun pesän kiertteet. Jos kiertteet ovat vaurioituneet tai murtuneet, niin vaihda asianomainen osa uuteen ennen seuraavaa lentoa.
4. Levitä öljysuodattimen välikappaleen, mutterin ja öljypumpun pesän väliin lukituskittiä (torque putty) liitteessä olevan kuvan mukaisesti.
5. Kokoa moottorin öljysuodatin.
