LENTOTURVALLISUUSHALLINTO
FLIGHT SAFETY AUTHORITY**LENTOKELPOISUUSMÄÄRÄYS**
AIRWORTHINESS DIRECTIVE

**M 3064/03**

Schweizer. Helikopterin pyrstöosan tarkastus.**Koskee:** Kaikkia helikoptereita 269A, 269A-1, 269B, 269C ja TH-55A**Viite:** FAA AD2003-13-15**Voimaantulo:** 15.8.2003**Voimassaoloaika:** Tämä määräys on voimassa toistaiseksi.**Toimenpiteet:**

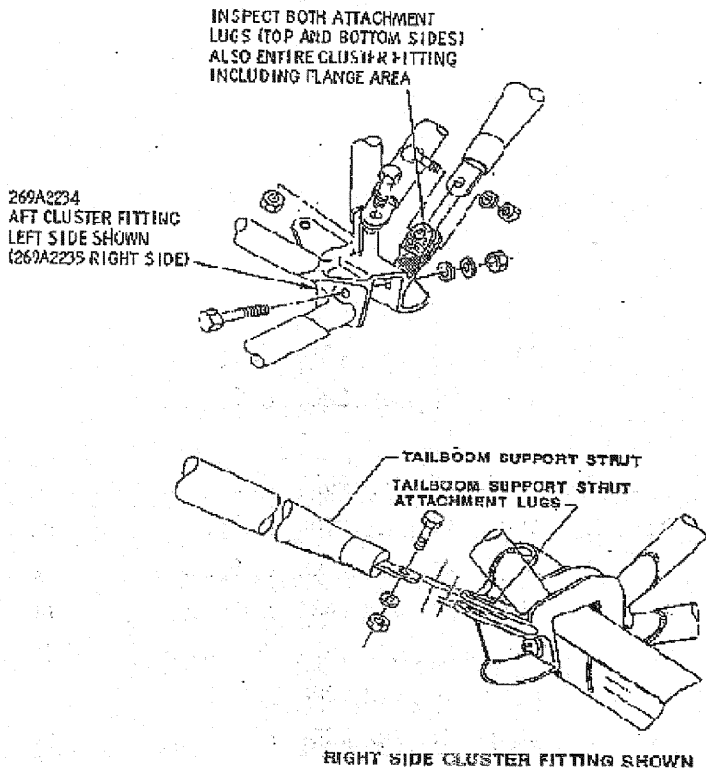
Figure 1

- Poista klusterikorvakeen korvista maali maalinpoistoaineella, pese vedellä ja kuivaa. Pyrstöpuomin tuki on irrotettava ennen maalin poistamista.
 - Tee korvakeen korville väritunkeumatarkastus. (Katso liitteen kuva 1)

- Jos korvakeesta löytyy murtumia, niin vaihda se uuteen ennen seuraavaa lentoa. Murtuneita korvakkeita ei saa korvata korvakeella 269A2234 tai 269A2235, ellei niille ole tehty muutosta KIT osanumero SA-269K-106-1.

- D. Vaihda klusterikorvakkeet 269A2234 tai 269A2235 seuraavan 150 lentotunnin kuluessa tai 15.2.2004 mennessä, kumpi tulee ensin, lentokelpoisiin korvakkeisiin tai tee niihin muutos KIT osanumero SA-269K-106-1. Sen jälkeen niihin ei tarvitse tehdä kohdan C.2. mukaista 50 tunnin väritunkeumatarkastusta. Murtuneisiin korvakkeisiin ei muutosta saa tehdä.
