ILMAILUHALLITUKSEN TIEDOTUKSIA
INFORMATION FROM THE NATIONAL BOARD OF AVIATION**MUUTOSMÄÄRÄYS**
AIRWORTHINESS
DIRECTIVE

M 564/74

564. M-määräys No. 564 /74. Bergfalken siipisalko

Koskee: Bergfalke II purjelentokoneita.

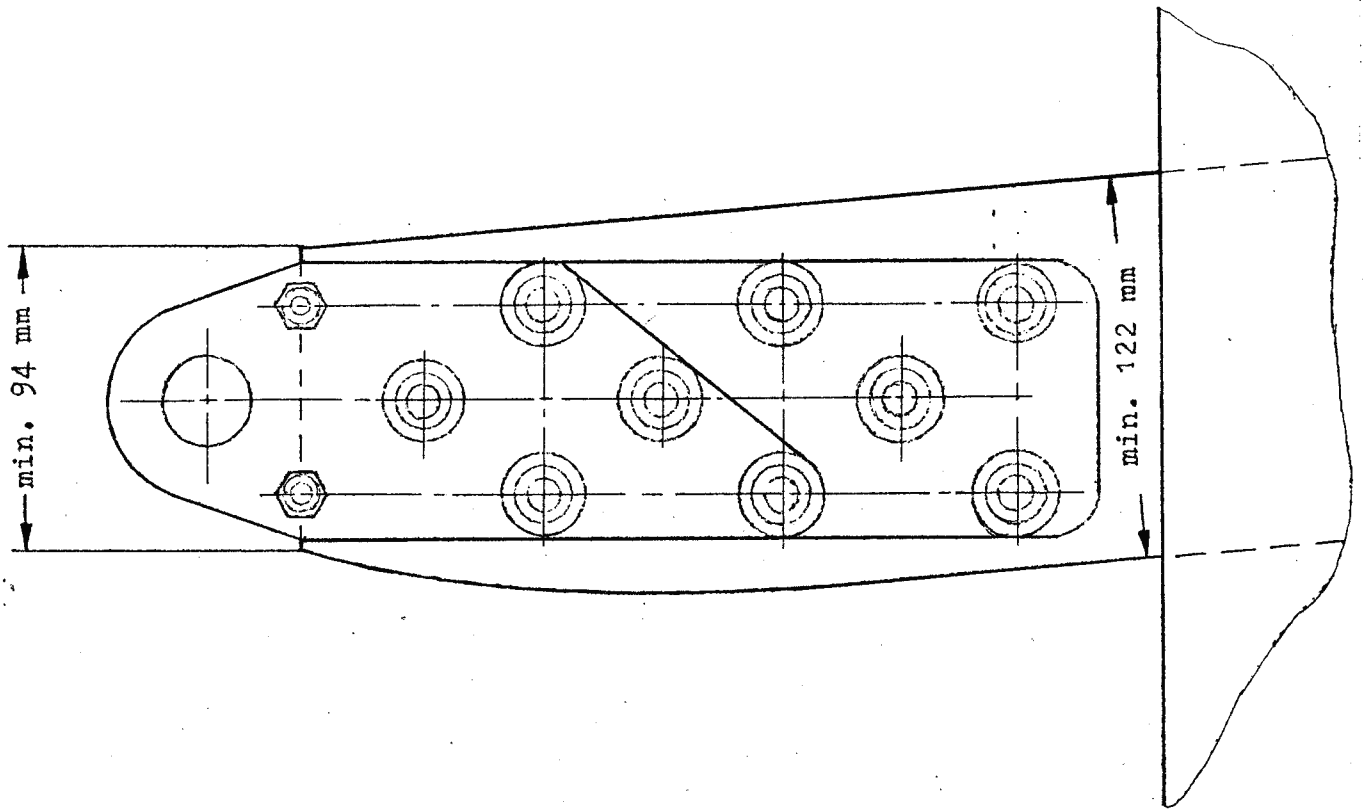
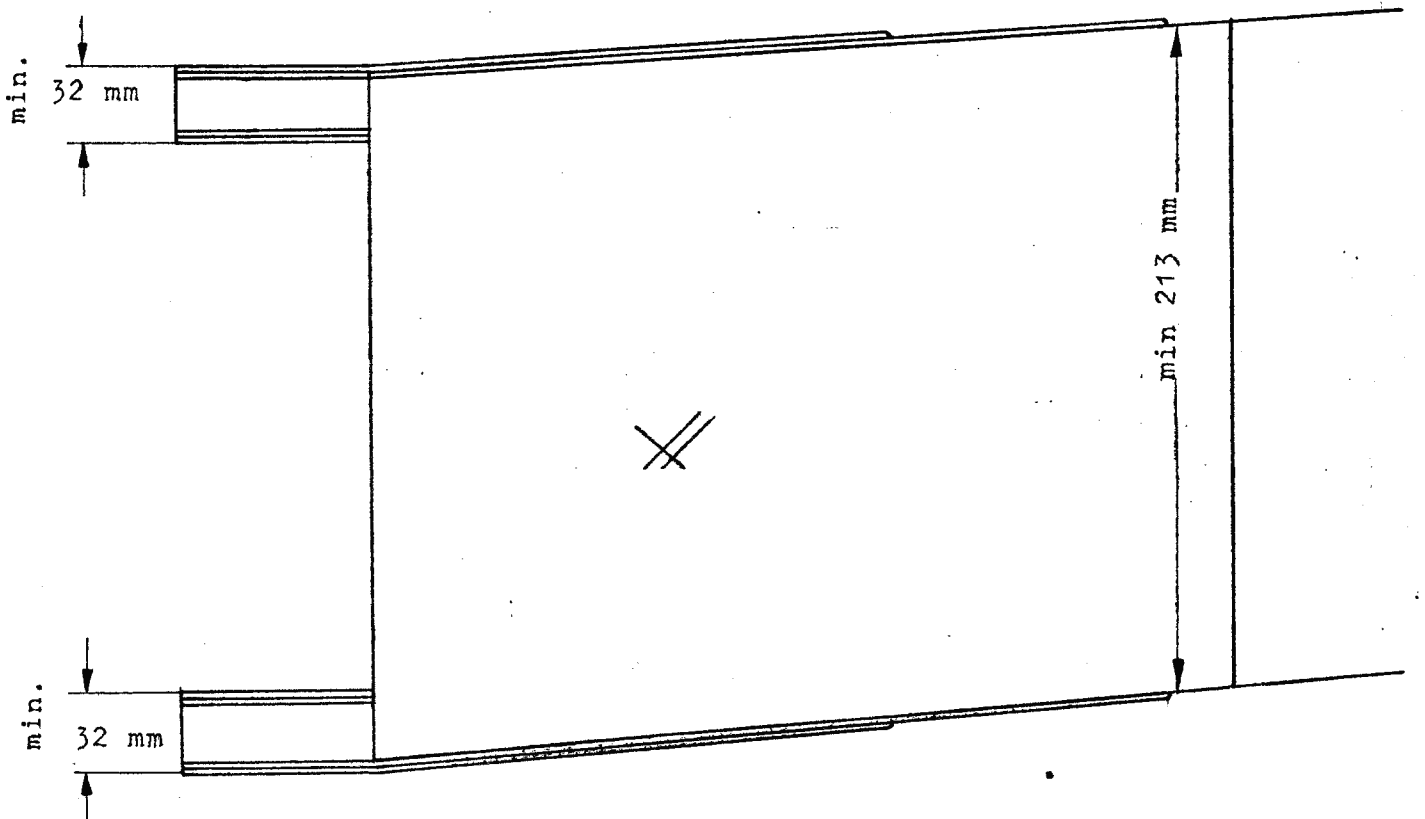
LIITE

1. Tarkasta onko siipisalko ns. vahvempaa mallia, jonka minimimitat on esitetty liitteenä olevassa kuvassa. Mikäli salon mitat ovat pienemmät kuin kuvassa esitetyt on kone edelleen lentokiellossa. Tarkasta vahvempaa mallia oleva siipisalko kohdan 2. mukaisesti.
