MUUTOSMÄÄRÄYS
AIRWORTHINESS
DIRECTIVE

M 708/77
 1977-01-11

Piper. Öljynjäähdyttimen letkujen vaihto

Koskee: Lentokoneita Piper PA-28-140, joiden sarjanumero on 28-20000:sta 28-7125471:een.

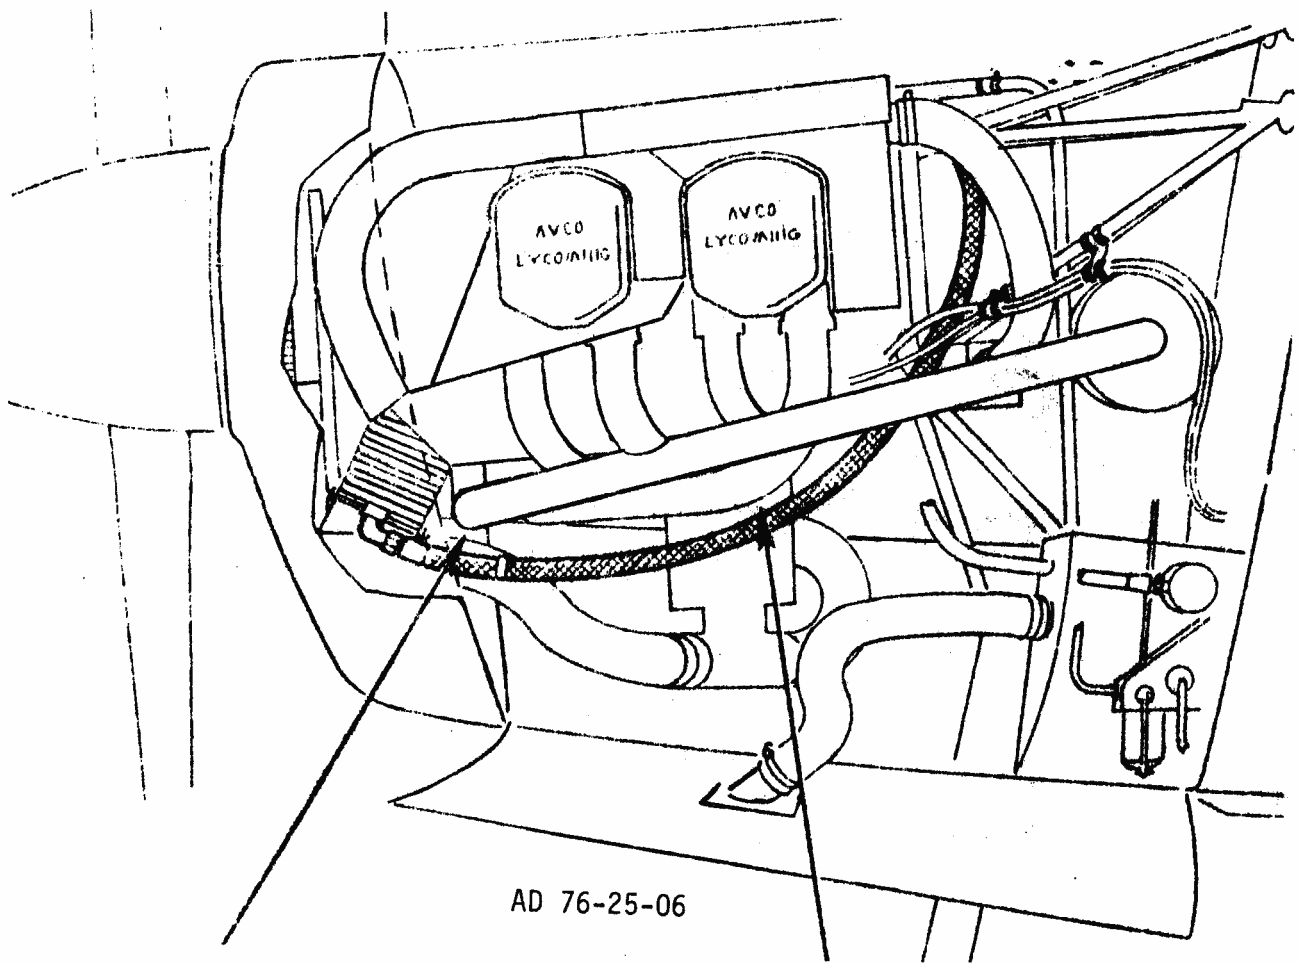
Tällä alueella vähintään
45 mm:n rako öljyletkujen
ja pakoputkien välillä.

Tällä alueella vähintään 50 mm:n
rako öljyletkun ja pakoputken
välillä.

Toimenpiteet: Tarkasta seuraavassa huollossa (ei kuitenkaan ennenkuin koneen kokonaislentoaika on 1000 tuntia), onko moottorin ja öljynjäähdyttimen väliin asennettu öljyletkut, joiden Piper-osanumero on joko 63794-16 tai 61413-02. Mikäli tällaiset letkut on asennettu, niin vaihda ne sellaisiin, joiden osanumero on 63901-72. Öljyletkuja asennettaessa on huomattava, että niiden on jäätävä vähintään 45 mm:n (1 3/4") etäisyydelle etummaisista pakoputkista. Molemmat öljyletkut on sidottava tiukasti yhteen sillä kohdalla, missä ne alittavat pakoputket. Öljyletku on edelleen sen kulkiessa moottorin takaosaan johdettava maadotusjohdon alta ja takaa sekä sidottava moottoripukin alempaan tukitankoon siten, että letkun ja pakoputken väliin jää ainakin 50 mm:n (2") rako. (Katso kääntöpuolella olevaa kuvaa.)

Koekäytä moottoria asennuksen jälkeen muutama minuutti ja tarkasta, ettei esiinny öljyvuotoja ja että pakoputkiston ja öljyletkujen väliset etäisyydet pysyvät vaaditun suuruisina moottorin ollessa lämmin.
