Kellukekoneen dynaaminen kaatuminen

HSL-004/26, 31.3.2026, ensijulkaisu
HSL-004/26A, 30.4.2026, lisätty aalokkokohta

Arctic Air Oy:n lentokoneen OH-CCY kaatuminen 26.8.2025 Keskimmäisellä Silislompololla.

Tarkasteltu voisiko OH CCY kaatuminen 26.8.2025 Keskimmäisellä Silislompololla olla HSL-001 kohdassa 10.4 kuvattu dynaaminen kaato etukulman yli. Lue tarkempi selitys tälle https://www.hooteehoo.org/fi_o/HSL-001_21.pdf

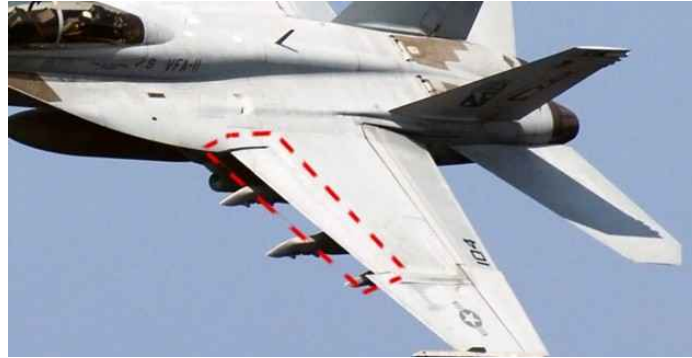
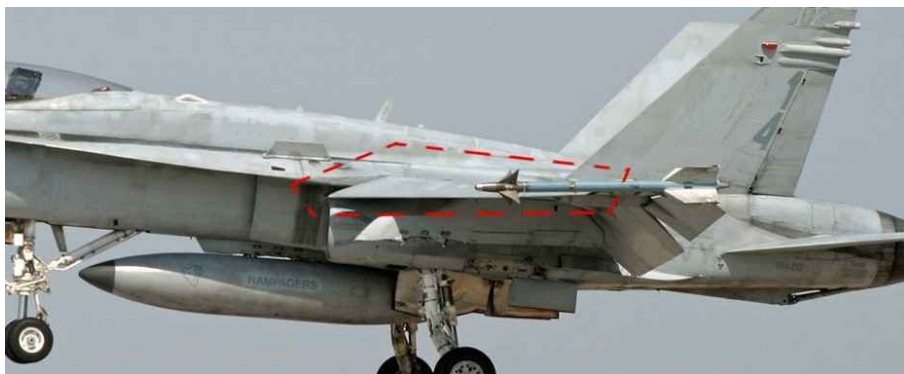
Lähes kaikissa nykyaikaisissa hävittäjissä on ohut siipiprofiili. Ja siiven etureunassa on laippa. Jättöreunalaipan lisäksi.

Kun mennään lujaa tuo laippa on siiven jänteen suuntainen, kuten kuvassa ylhäällä. Mutta kun tarve on lentää hitaasti, jättöreunalaippaa käännetään alaspäin ja etureunalaippaa käännetään myös alaspäin (kuva alla).

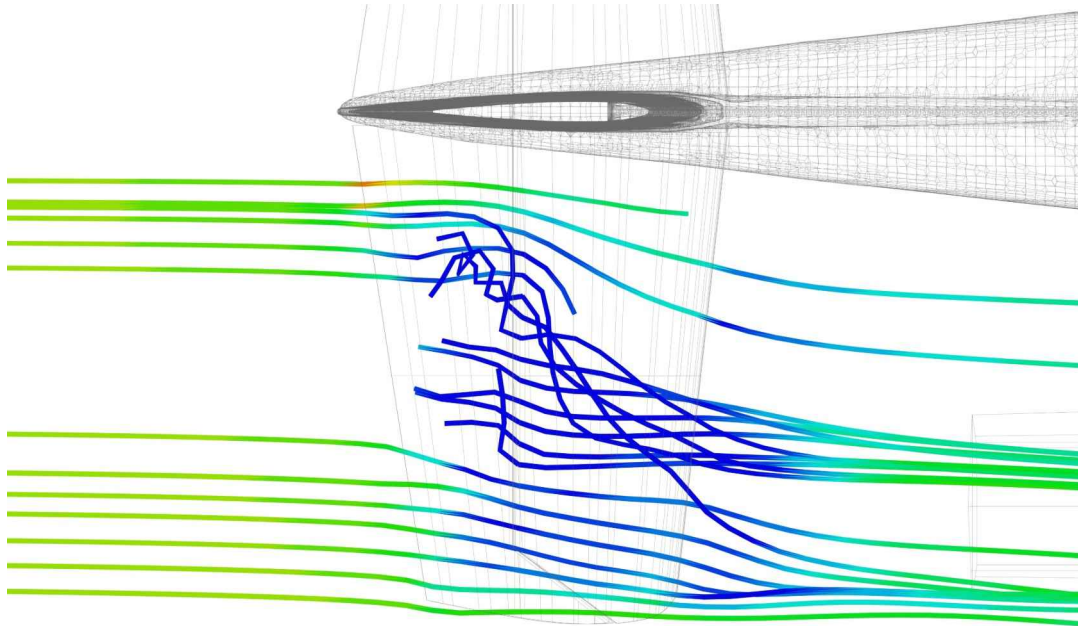
C185 korkeusvakaajan yli menevä virtaus, takatuulella on aika samanlainen kuin tuo etureunalaipan.

Vakaan yläpinnalla virtaus pysyy siistinä ja on keskellä kiihtynyttä:

Vakaajan alapinnalla virtaus irtoaa takareunasta ja alle muodostuu pyörteinen

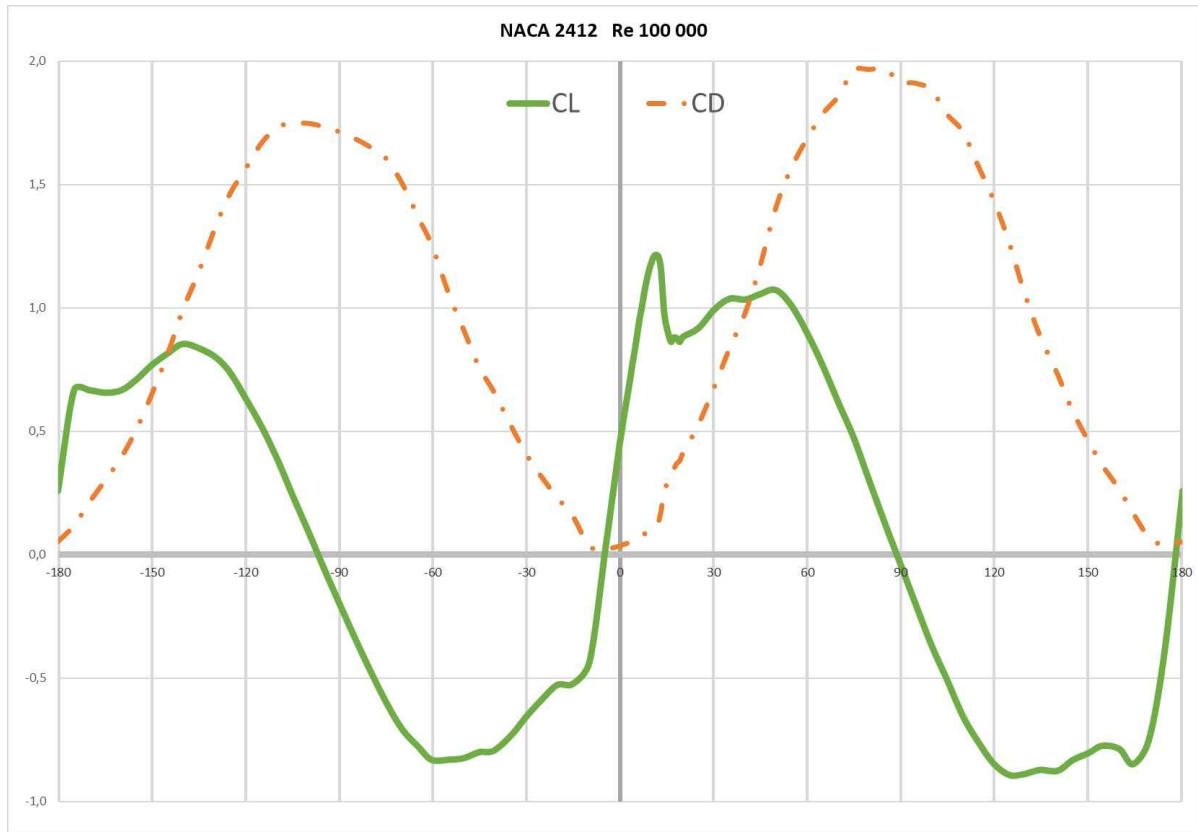
Totuus on kuitenkin hieman erilainen. Alla olevassa kuvassa on tuulitunnelimittaus saman profiilin nostovoima ja vastusvoima polaareista kaikista suunnista (360 astetta).

Re luku on eri kuin edellä, mutta ei anneta sen häiritä, tuo Re luku kun on lähempänä rullaustilannetta.

Eli kun kone on sakannut (kohtauskulma n 12 °) ja jos kohtauskulmaa vielä lisätään, niin CL ei romahda vaan tasaantuu n CL=1 arvolle aina 60 ° kohtauskulmaan asti. Vähentyen nolnaan kun profiili on 90 asteen kulmassa (eli virtaus tulee kohtisuoraan alta päin).

Kuvassa on myös vastuskerroin. 90° kulmalla vastus on melkein kaksi kertaa suurempi kuin nostovoima millään kulmalla.

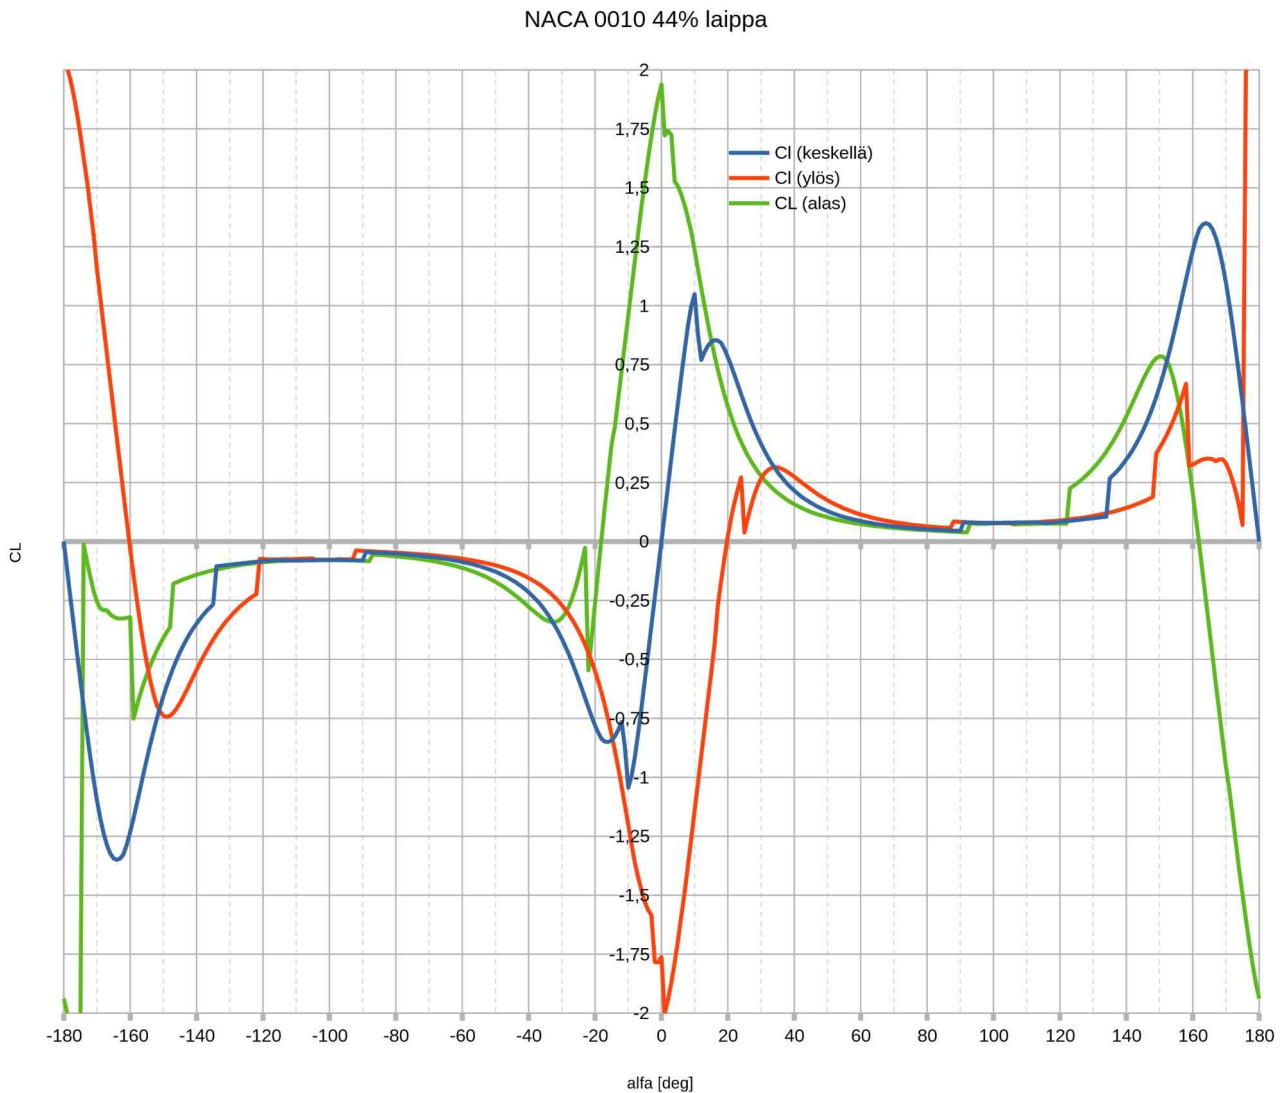
Seuraavassa on siiven profiilin nostovoimakertoimen laskettuna profiililaskentaohjelmalla kaikista suunnista. Arvot laskennallisia, joten onko ne täsmälleen oikein, ei tiedä. Mutta trendit ovat mitä tässä tarvitseekaan tietää.

C185 korkeusperäsimen liike on -25° ylös ja +23° alaspäin. Näiden ja neutraaliasennon (keskellä) nostovoimakertoimet ovat seuraavan sivun graafissa.

Cessna 185 korkeusvakaajan asetuskulma on tyypillisesti -2 ... -4 astetta. Eli kone perusasennossa korkeusvakaajan kohtauskulma takatuulella olisi +176 .. +178 astetta, eli graafin oikea laita. Neutraaliasennossa peräsän painaa lievästi alaspäin.

Peräsin ylös asennossa (ratti vedettynä, punainen käyrä) pyrstö nostaa koneen takapäätä. Täysin ratti työnnettynä peräsin painaa pyrstö alaspäin

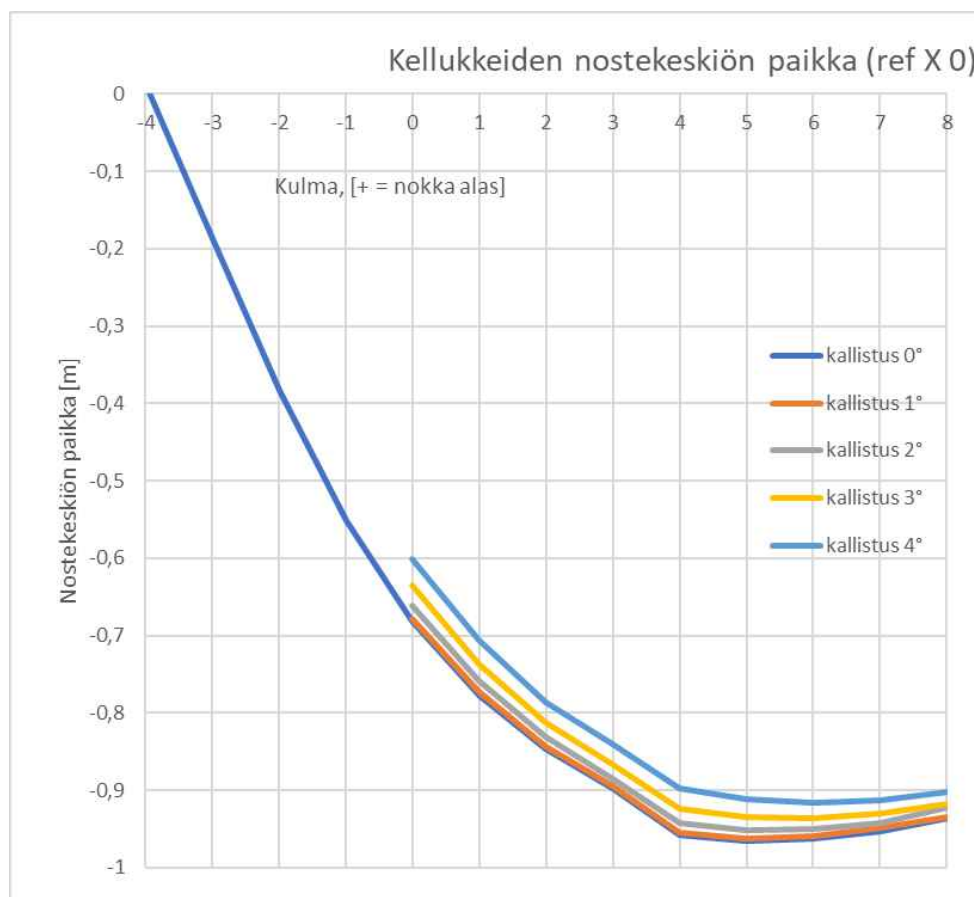
Seuraavassa taulukossa on kellukkeiden nostekeskkipisteen etäisyys käytetystä referenssi pisteestä (koneen painopiste). Tämä on sama kohta kuin seuraavan kohdan referenssi.

Taulukossa on pituuskallistuman (vaaka-akseli) muuttuessa nosteen paikan siirtyminen. Eri käyrät ovat erilaisella poikittaiskallistumalla. Eli ”kallistus 0°” tarkoittaa siivet vaakatasossa.

Kellukkeet ovat siis tasapainossa nokan ollessa 4 astetta ylöspäin.

Havaintona on että noin 4 asteen nokka alas pituuskallistuma on kohta jossa kellukkeen etupää on veden alla, eikä pysty enää lisäämään oikaisevaa momentti. Kun nostekeskkipiste alkaa siitä suuremmilla kallistumilla siirtymään taaksepäin.

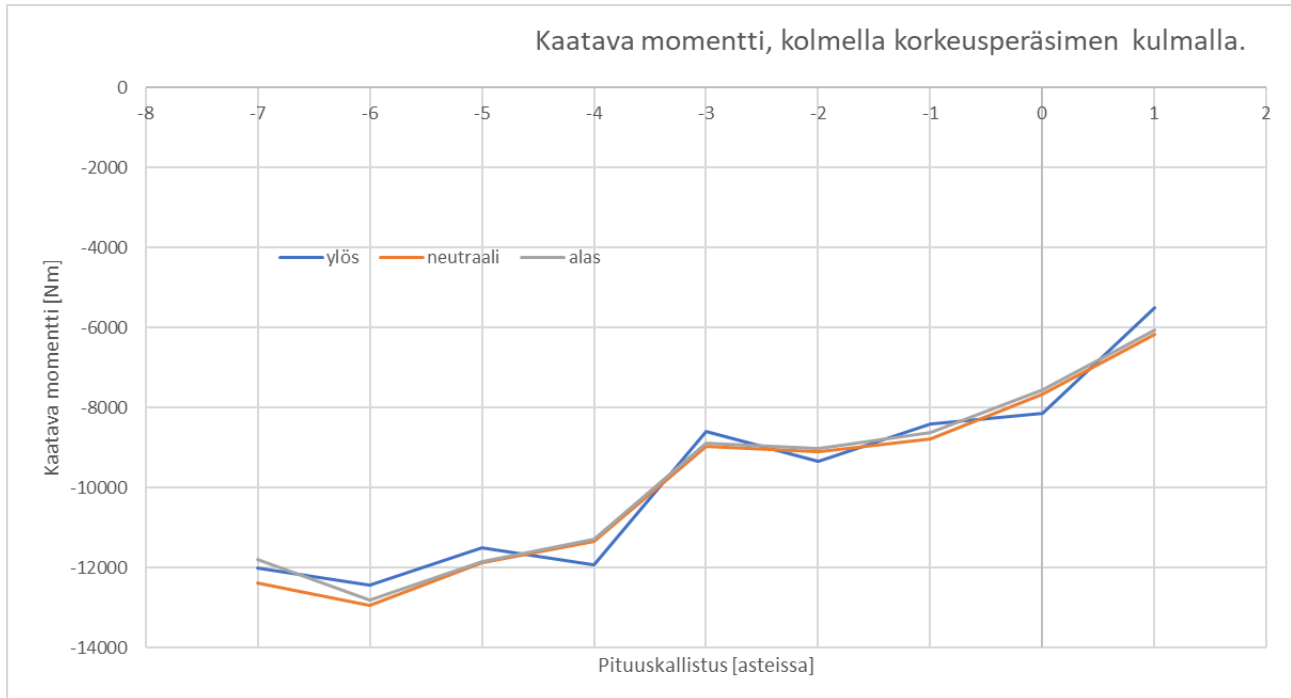
Aerodynaamiset voimat laskettu koko lentokoneelle eri korkeusperäsimen asennoilla (alas, neutraali, ylös) ja eri pituuskallistumilla.

Tulokset ovat momenttina, miinusmerkkinen tarkoittaa että momentti kääntää nokkaa alaspäin.

Havaintona että on jokseenkin samantekevää, missä asennossa korkeusperäsintä pidetään!

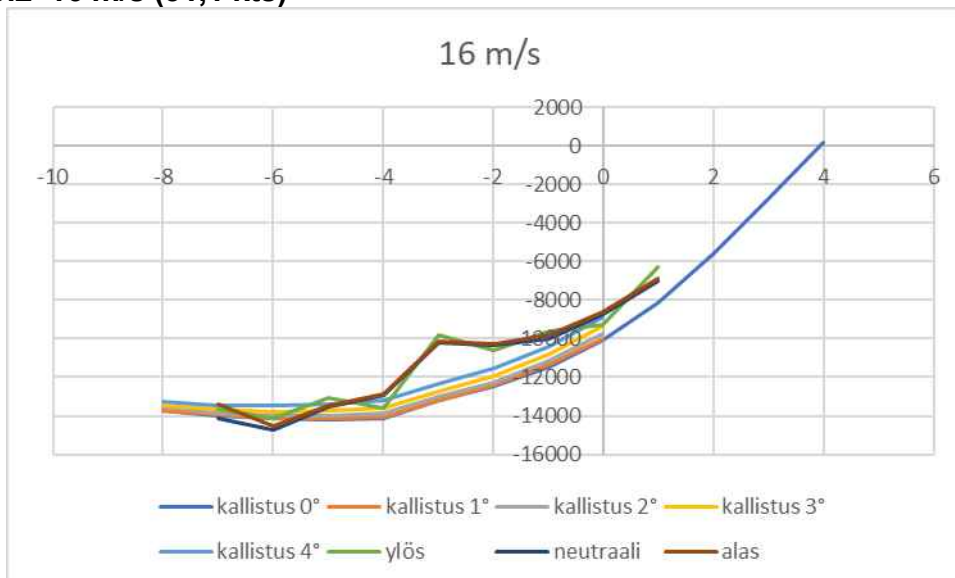
9.2 16 m/s (31,1 kts)

Keulan ollessa -6° alaspäin kaatava momentti on hienokseltaan suurempi kuin oikaisevat momentit.

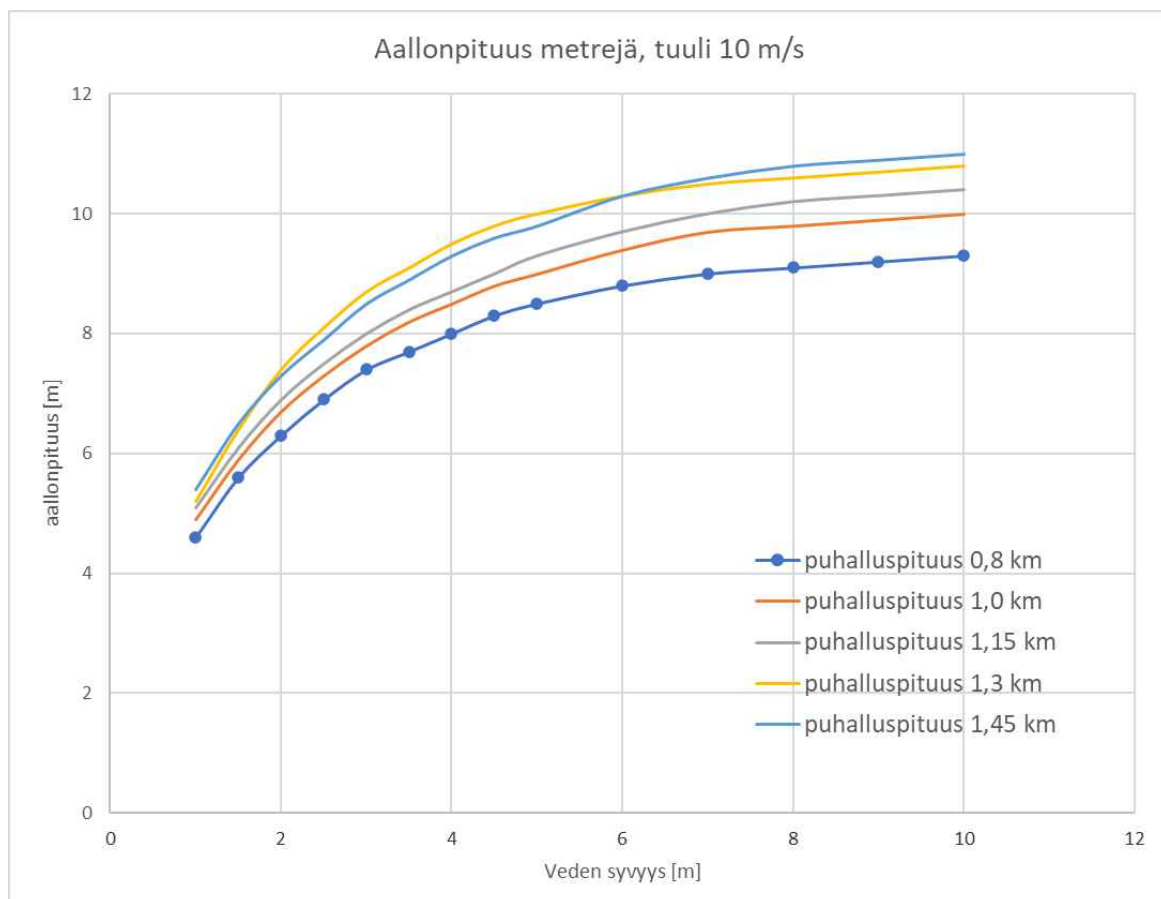
Näiden mittoihin vaikuttaa;

- vallitsevan tuulen nopeus,
- kuinka pitkän matkan tuuli on vaikuttanut (puhallusmatka, fetch),
- veden syvyys.

Tuulen pitää vaikuttaa koko puhallusmatkan ajan, joten aallokon suuruuteen tasainen perustuuli on tärkein nopeus. Puuskat vaikuttavat vain lyhyen ajan, ja ne muodostavat vain pientä aallokkoa.

Eli tässä tapauksessa perustuuli oli 10 m/s (eli 20 solmua). Veden syvyys lisää aallonpituutta tiettyyn arvoon asti, jonka jälkeen aallonpituus ei kasva. Matala vedenkorkeus rajoittaa aallon pituutta.

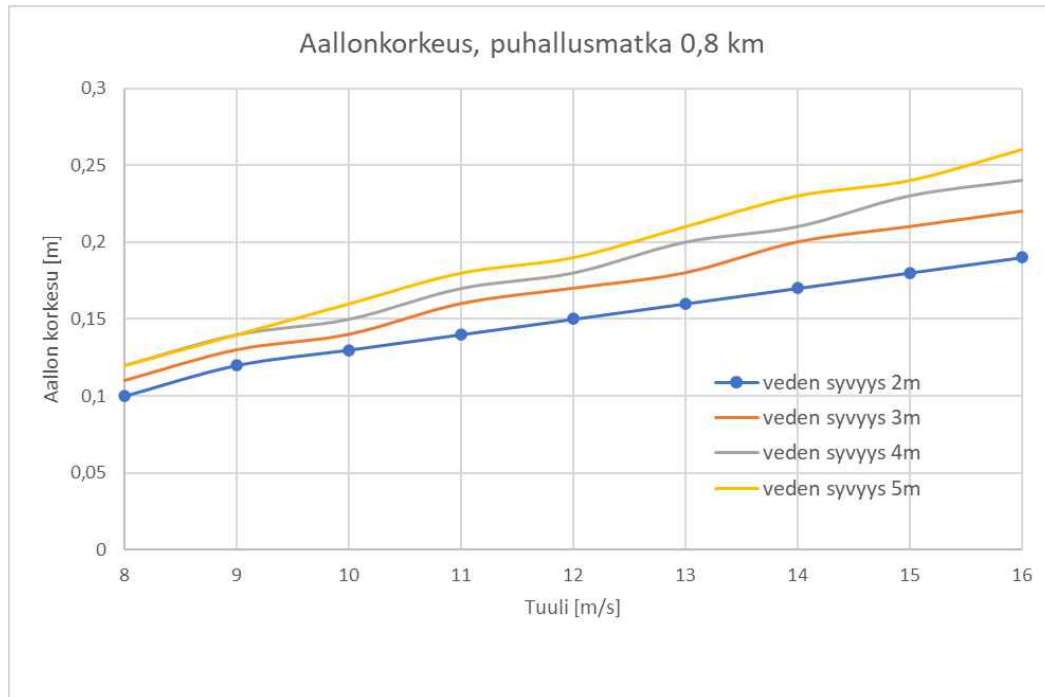
Keskimmäinen Silislompolo on pääosin noin 3 metriä syvä. Syvimmätkin kohdat vain 4 metrisiä,
