MUUTOSMÄÄRÄYS
AIRWORTHINESS
DIRECTIVE

M 1322/85

1322 Partenavia. Siiven johtoreunan tarkastus.

Koskee: Lentokoneita P68, P68B ja P68C, joiden sarjanumero on korkeintaan 250 lukuunottamatta numeroa 243; lentokoneita P68-TC, joiden sarjanumero on korkeintaan 300-22TC.

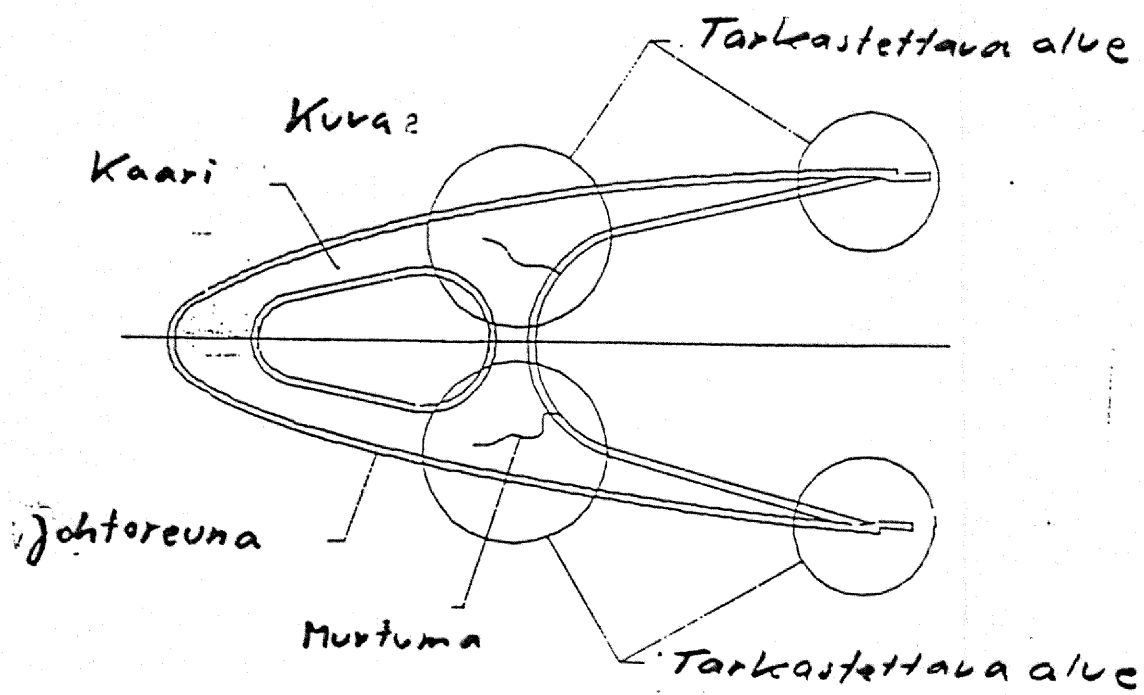
Kuva 2

- Irrota kaikki johtoreunan alapuolella olevat tarkastusluukut
- Tarkasta johtoreunassa olevat kaaret peilin ja valaisimen avulla tai sormin tai kuvan 1 mukaisella työkalulla
- Jos herää epäilyksiä siitä, että kaarissa on murtumia tai että niitä on irtoillut, niin irrota johtoreuna
- Jos johtoreunasta löytyy edellä kuvattuja vikoja, niin ilmoita asiasta valmistajalle ja korjaa vauriot Partenavia Service Instructionin nro 21 mukaisesti. Pane (johtoreuna ja) tarkastusluukut paikoilleen.
