MUUTOSMÄÄRÄYS
AIRWORTHINESS
DIRECTIVE

M 1117/82

1117. Grob. Polkimien kelkan tarkastus

Koskee: Purjelentokoneita

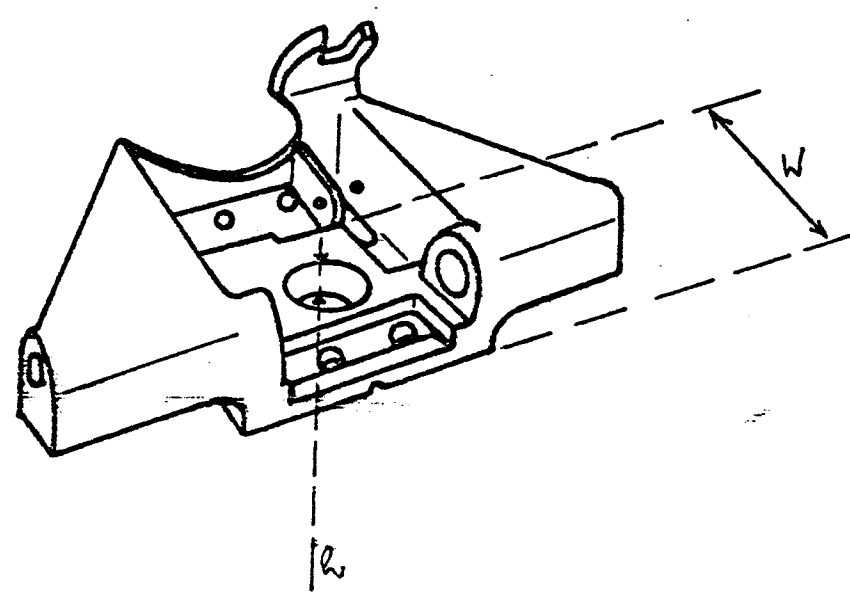
Kuva 1:

Kelkka n:o 103B-4208.10

- A. Tarkasta ennen seuraavaa lentoa etummaisten sivuperäsinpolkimien kelkan tyyppi. Jos kelkka on tyypiltään 103B-4208.10 (kuva 1), jossa on suuri ja paksu uumalevy, ei lisätoimenpiteitä vaadita. Jos kelkka sitä vastoin on tyyppiä 103-4208.10 (kuva 2), jossa on pieni ja ohut uumalevy, niin tee kohdan B ja C mukaiset toimenpiteet.
- b. Tarkasta kelkka oikeanpuoleisen poljinkiinnityksen kohdalta, polkimien säädön toiminta ja sivuperäsimen toiminta ennen jokaista lentoa, kunnes kohdan C mukaiset toimenpiteet on tehty. Jos polkimesta löytyy murtumia tai muodonmuutoksia tai poljinjärjestelmästä muita vikoja, niin tee kohdan C toimenpiteet ennen seuraavaa lentoa.
- C. Vaihda polkimien kelkka n:o 103-4208.10 (kuva 2) kelkkaan n:o 103B-4208.10 (kuva 1) 1.3.1984 mennessä Grob Repair Instructionin n:o 315-20 tai 306-22 mukaisesti.

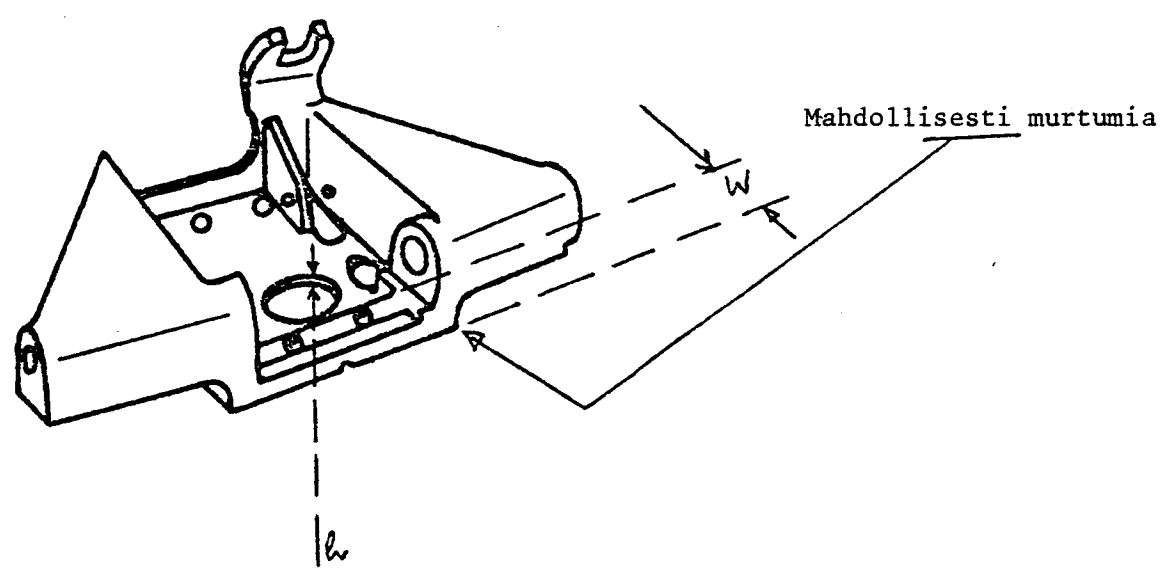
Kuva 2:

Kelkka n:o 103-4208.10
