Voimaantulo: 15.8.1988

Schempp-Hirth Technische Mitteilung nro. 349-13 käsittely

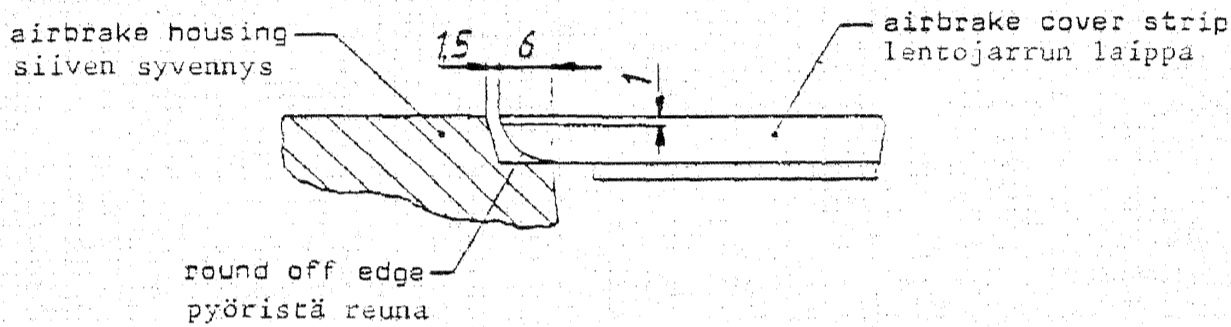
## DETAIL X SCALE 1 : 1

## airbrake inboard end lentojarrun sisäreuna

1. Tarkasta, että lentojarrun laipan sisäreunan ja siivon välisiin jää ainakin 1,5 mm:n rako jarrujen ollessa suljettuina. Jos rako on pienempi, niin suurena sitä vaaditun mittaiseksi.
2. Pyöristä lentojarrun laipan sisäreunaa kuvan 1 mukaisesti.
3. Asenna lentojarrun alumiinisen alalevyn ja kierretangon (ellei ole jo asennettu) kuvan 1 mukaisesti.
4. Tarkasta lentojarrujen toiminta (kone kasattuna, irrotettuina) seuraavasti. Lukitse jarrut. Anna jarrut suljettuihin 400-500 N:n voimalla, ja avaa jarrut hitaasti. Sammuta jarrut. Jos etteivät lentojarrujen laippojen sisäreunat takertua, niin suurena rakoja ja toista tarkastus.

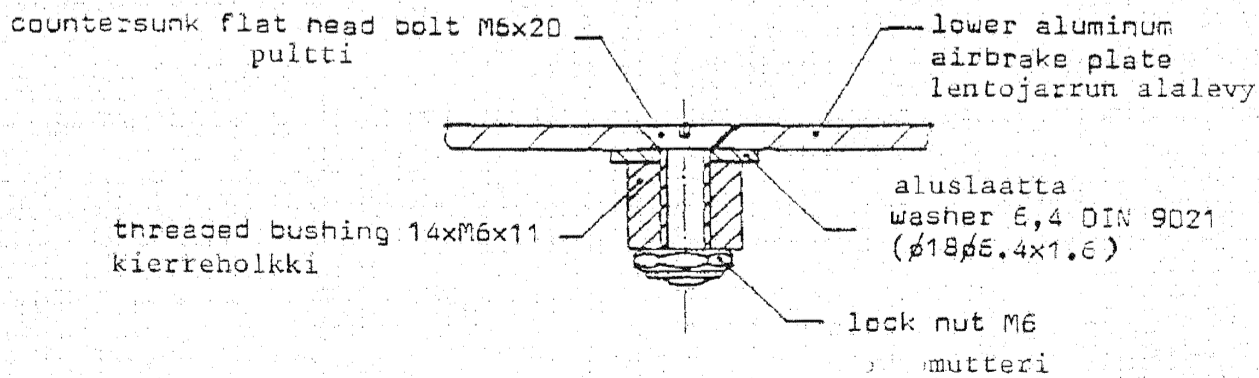
## CROSS SECTION A - B SCALE 1 : 1

## POIKKILEIKKAUS
