ILMAILUTOIMISTON TIEDOTUKSIA
 INFORMATION FROM THE OFFICE OF CIVIL AVIATION

LENTOKELPOISUUS-
TIEDOTUS
AIRWORTHINESS DIRECTIVE

M 211/62
 31.10.1962

211. M-määräys No. 211/62: Piper, pakoputkiston ja lämmönvaihtajien tarkastus.

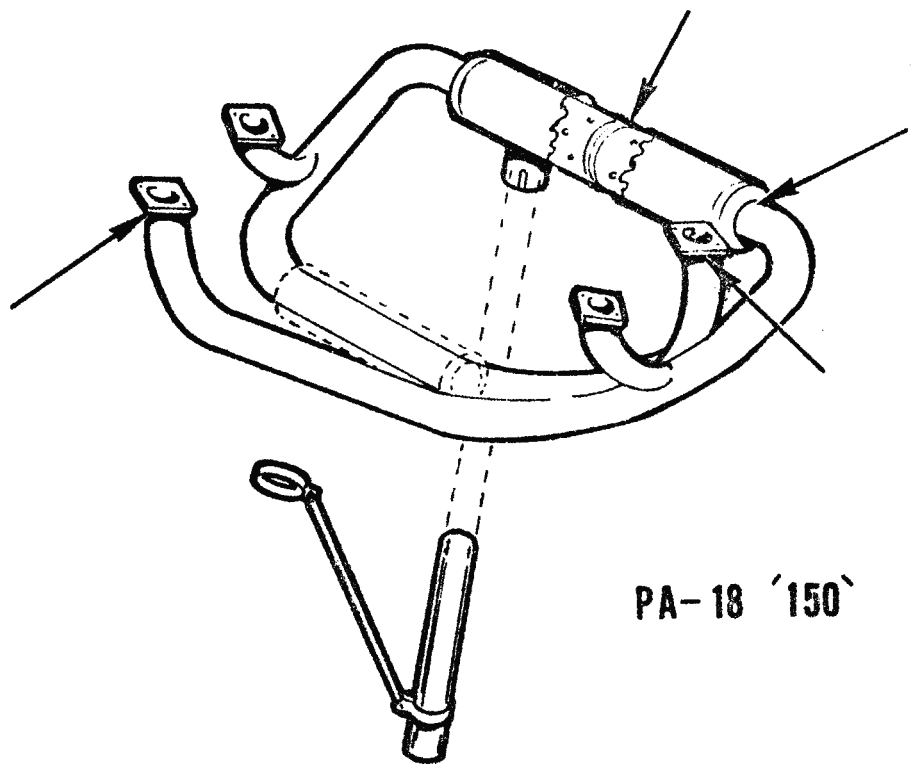
PA-18 '150'

Liitteenä olevissa piirroksissa on esitetty tarkastettavat osat kaikissa k.o. koneissa. Kohdat, joihin on kiinnitettävä erityistä huomiota on merkitty nuollilla.
